Un ejercicio de conservación preventiva sobre tres obras de arte en el espacio público en Bogotá

Conservación y prevención del patrimonio

El siguiente ejercicio aborda un plan de conservación preventivo para tres obras situadas en las localidades de Chapinero y Usaquén. El ejercicio apuesta por estructurar el trabajo sobre las siguientes obras:

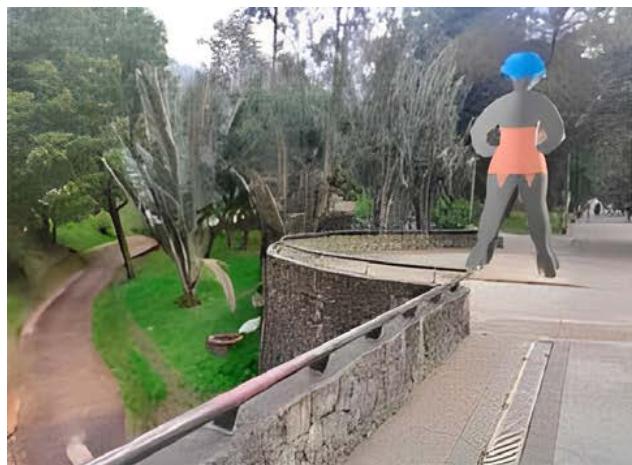
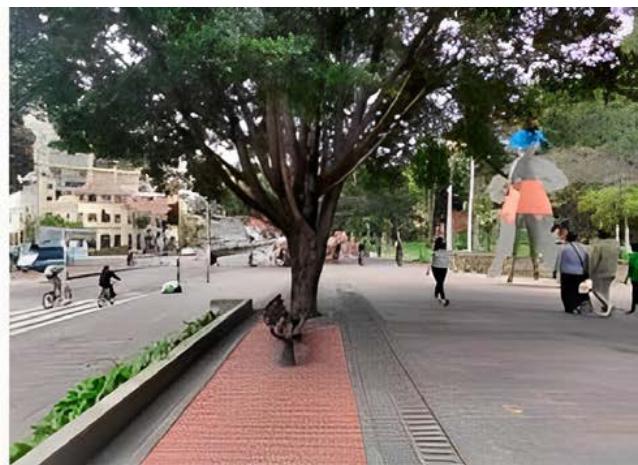
Análisis: Un temblor o terremoto o desborde aguas, son aspectos muy poco probables y su impacto sería leve, ya que la estructura de la obra **“RITA 5:30 PM”** de Enrique Grau, es de hierro de alto calibre y por tratarse de láminas metálicas individuales, soldadas y atornilladas perpendicularmente en forma de “x”, hace que la estructura sea un diseño muy sólido y estable, además está situado en una zona de falda de montaña de muy baja sismicidad y no tiene alrededor otras estructuras que pudieran dañarla en caso de derrumbe, excepto unos árboles que están en un radio prudente, y la superficie sobre la que se encuentra es muy estable.

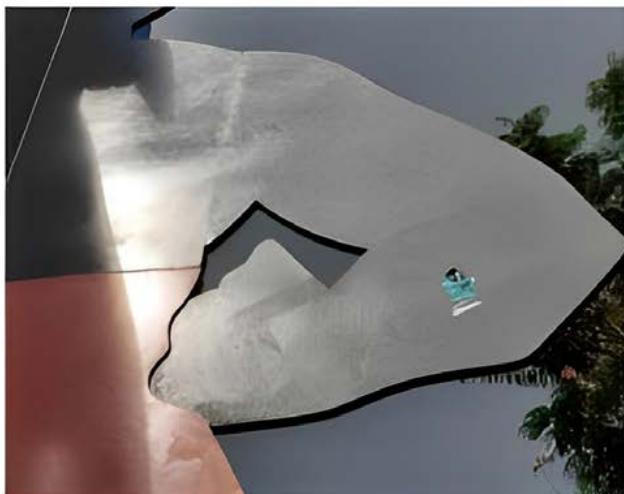
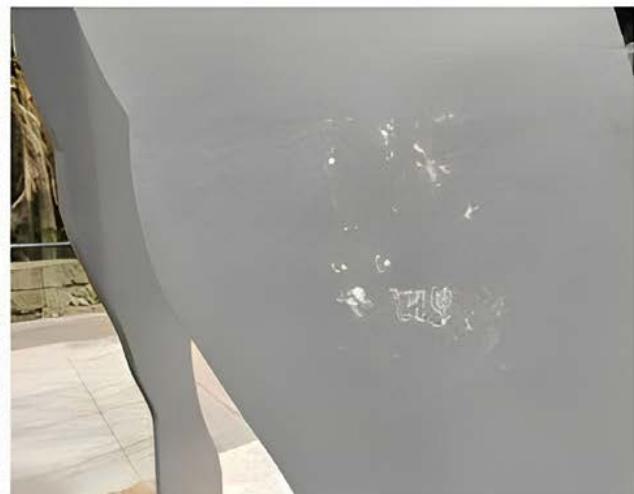
Robo, vandalismo y desplazamientos

Análisis: Bogotá es una ciudad tercermundista y con unos índices de delincuencia muy altos, ya en el pasado se han robado esculturas urbanas para reutilizar sus materiales, es importante controlar periódicamente los anclajes y buen estado de la estructura de la obra: “RITA 5:30 PM” de Enrique Grau; además, el entorno de esta obra, es relativamente solitario y se halla en medio de varios barrios en donde, tales como la perseverancia, el Pardo Rubio sobre la Av. Circunvalar con una población diversa, de la cual muchos visitantes “atacan” la obra, esto además de los visitantes habituales. Además de esto, por ser un parque “metropolitano” y de alto impacto la obra es constantemente agredido por los mal llamados “artistas urbanos” o grafiteros, quienes pegan sobre la escultura calcomanías o la pintan con aerosol, se evidencian golpes sobre la obra, desprendimiento de pintura, calcomanías pegadas, ralladuras, trazas de pinturas y aerosol. sin embargo, se nota que hay un trabajo de cuidado y seguimiento relativamente constante.

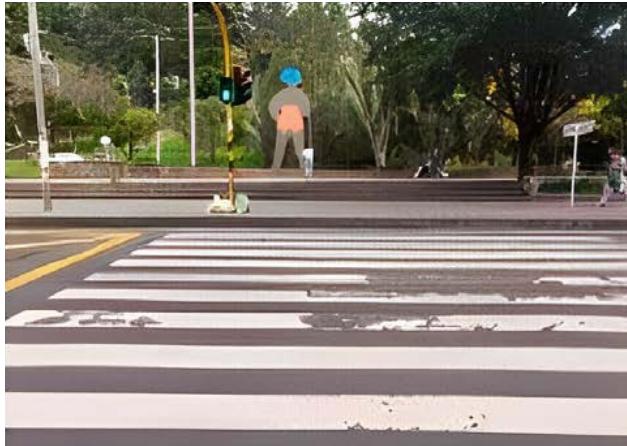
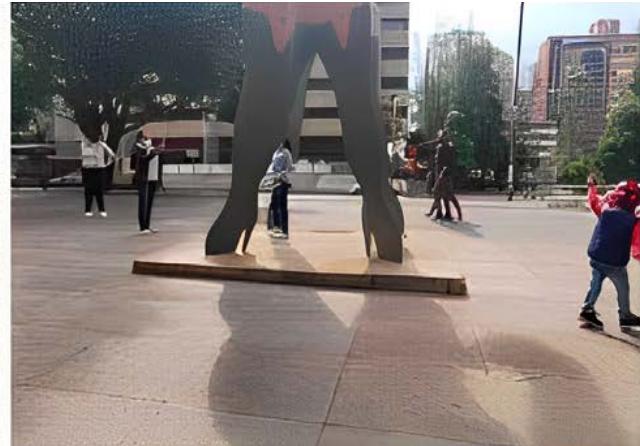
Fuego

Probabilidad de ocurrencia		
		Poco probable	Probable	Muy probable
Importancia o impacto del deterioro	Muy grave			
	Grave			
	Leve	2		
Análisis: Se han presentado severos incendios forestales en los cerros orientales circundantes al Parque, que aunque bien, históricamente no han cruzado la Avenida Circunvalar en dirección al occidente; en caso de una fuerte sequía y considerando el empuje del viento dirección oriente – occidente, sumado a la imprudencia de la gente, el vandalismo y la pobre infraestructura de los bomberos de la ciudad de Bogotá, hipotéticamente el fuego podría alcanzar la estructura, que al ser de hierro, podría presentar daños estructurales serios que atenten contra su integridad y debiliten irreversiblemente su estructura.

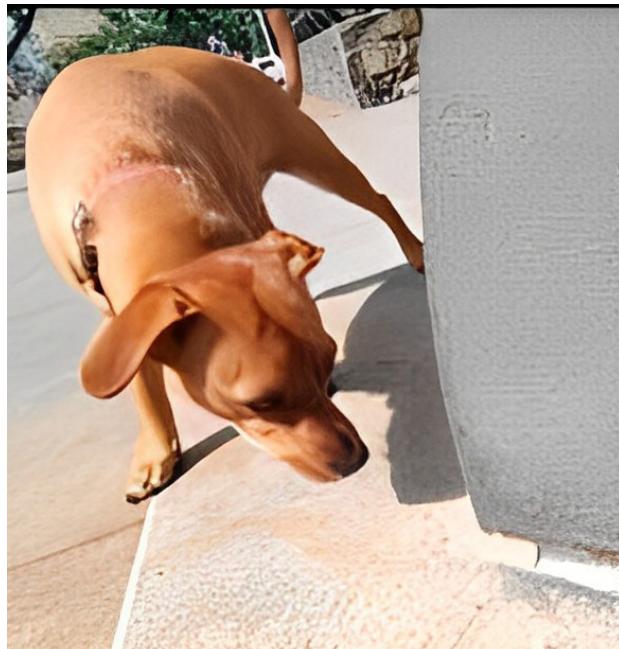
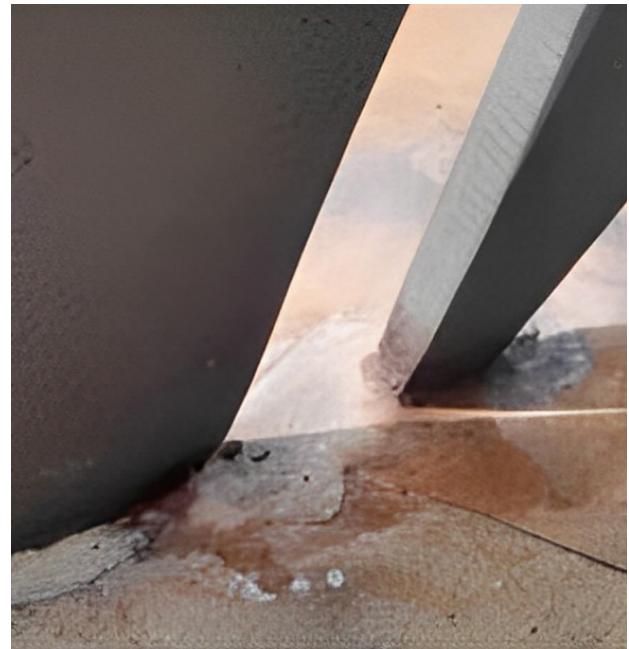
Plagas

Probabilidad de ocurrencia		
		Poco probable	Probable	Muy probable
Importancia o impacto del deterioro	Muy grave			
	Grave		3	
	Leve			
<p>Análisis: Por el tipo de material de la obra "RITA 5:30 PM" de Enrique Grau y su estructura en equis perpendicular que es de hierro, es muy poco posible que algún tipo de plaga pudiera afectar de alguna manera importante a la obra, su estructura e integridad. Sin embargo, las heces de las palomas, altamente acidas y que abundan en el sector, si pueden atentar contra la integridad de la obra debilitando su estructura, dañando su exterior y acelerando dramáticamente el proceso de corrosión, lo cual puede causar decoloración, además de las palomas están los perros que orinan indefectiblemente la base de la estructura que está completamente expuesta, haciendo que esto genere oxidación y poniendo en riesgo a largo plazo la base.</p>

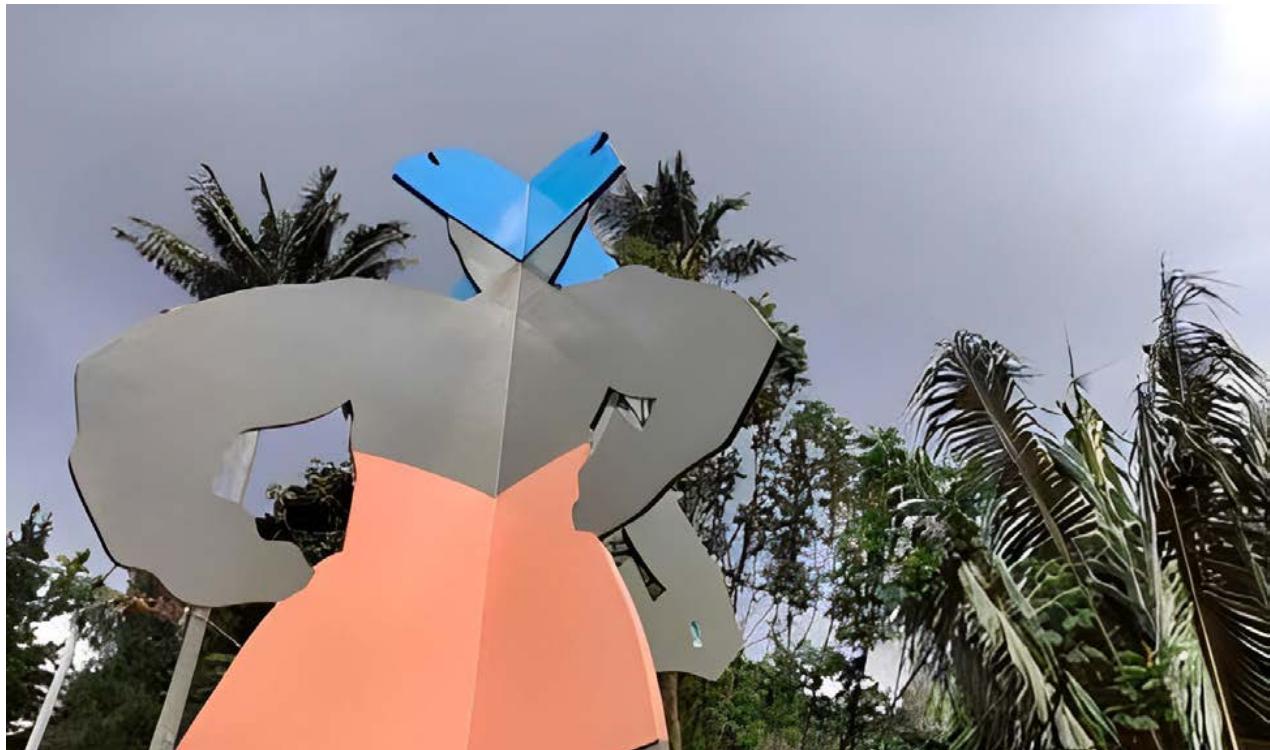
Temperatura incorrecta

Análisis: Por ser una obra que esta a la intemperie, no existe la posibilidad de obtener "una temperatura correcta", lo que en si mismo plantea la dificultad de tener que afrontar todas las temperaturas y mas en un ciudad como Bogotá, en donde a la madrugada se pueden tener temperaturas que rondan los 3, 4 grados de temperatura, hasta picos de calor al medio día a la tarde de 16 a 22 grados, lo que también puede alternarse con lluvia, lo que hace que la supervisión, el control, el cuidado, la impermeabilización, la protección con pinturas termo - resistentes se hace indispensable y necesaria.

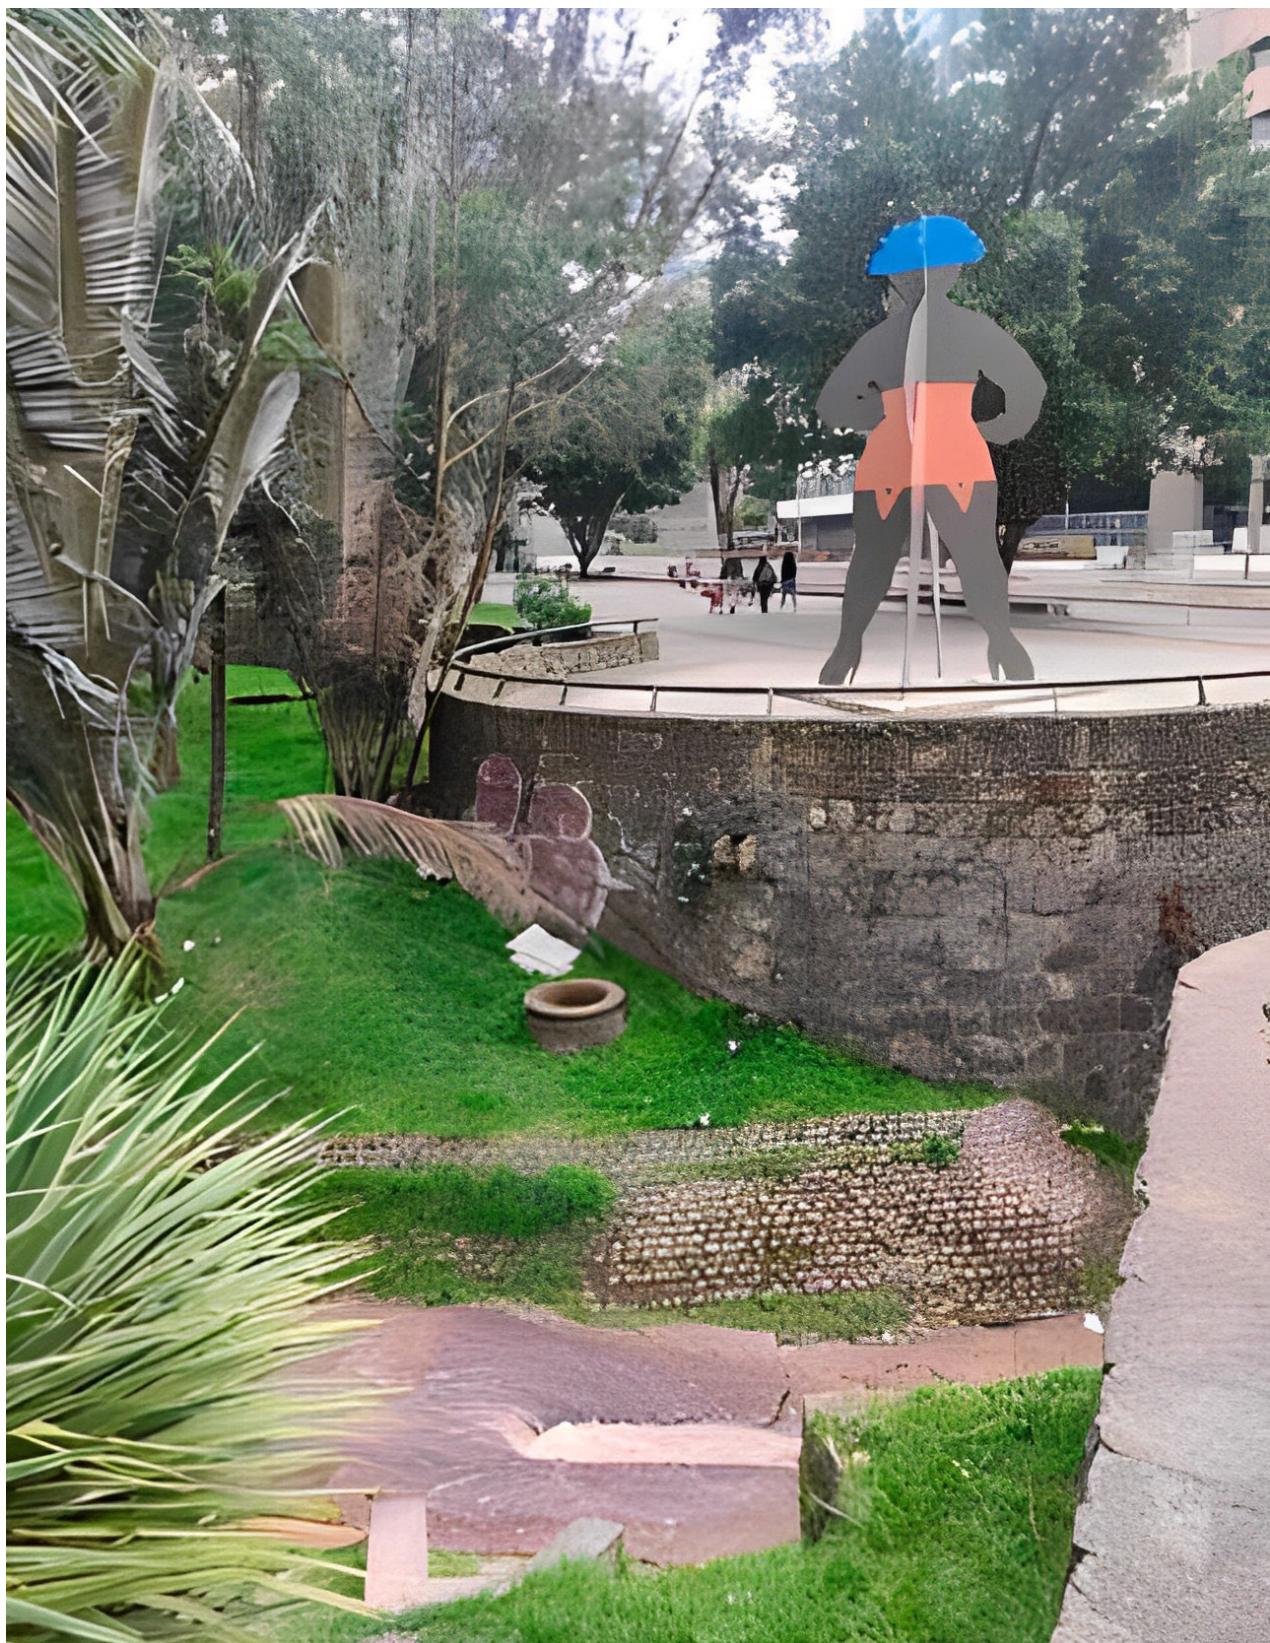
Humedad relativa (HR) incorrecta

Análisis: al no haber sistemas de control de humedad y considerando la proximidad a los cerros orientales y las condiciones propias del sector del barrio del sagrado Corazón, mas la humedad del Río Arzobispo, sumado a las continuas precipitaciones de lluvia, es claro que la humedad respecto a esta obra es un factor determinante y constante que debe ser tenido en cuenta ya que puede producir un efecto corrosivo que atente contra la integridad de la “RITA 5:30 PM”

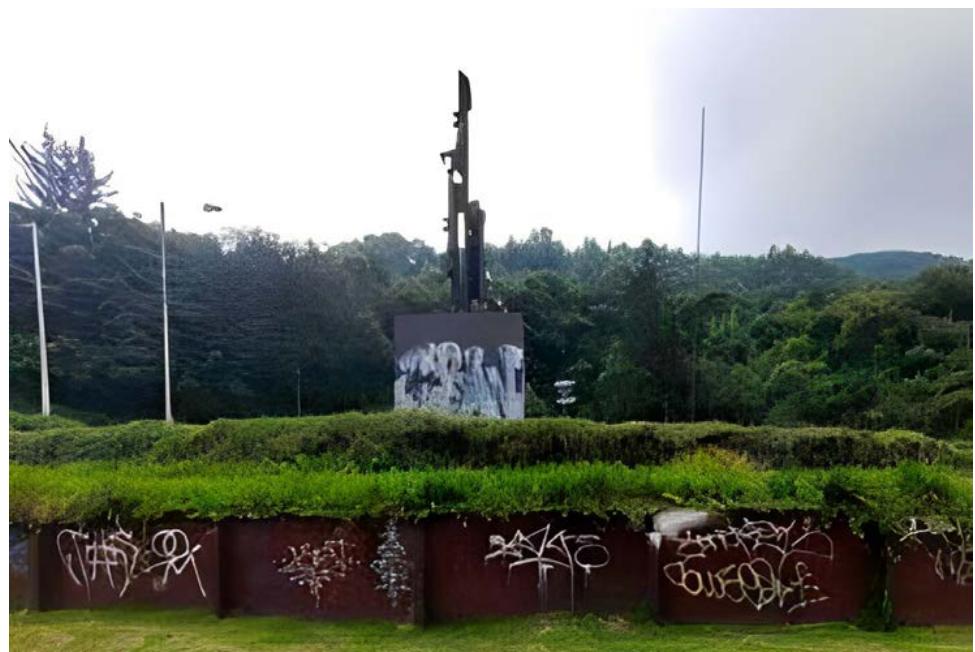
Fuerzas físicas directas

Probabilidad de ocurrencia		
		Poco probable	Probable	Muy probable
Importancia o impacto del deterioro	Muy grave			
	Grave		2	
	Leve			
Análisis: por estar situada la Obra Homenaje a Gandhi sobre una pequeña colina al pie de los cerros orientales hay posibilidades leves de que se produzca un deslizamiento de tierra, y de igual manera hay posibilidades de que un temblor o terremoto pudieran afectarla, esto además porque estructuralmente la obra se encuentra en muy malas condiciones, sobre lo que incluso el instituto distrital de patrimonio ha dictaminado perdida total grave.

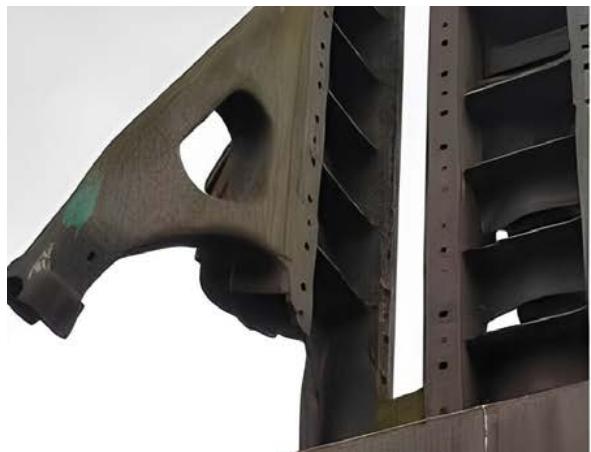
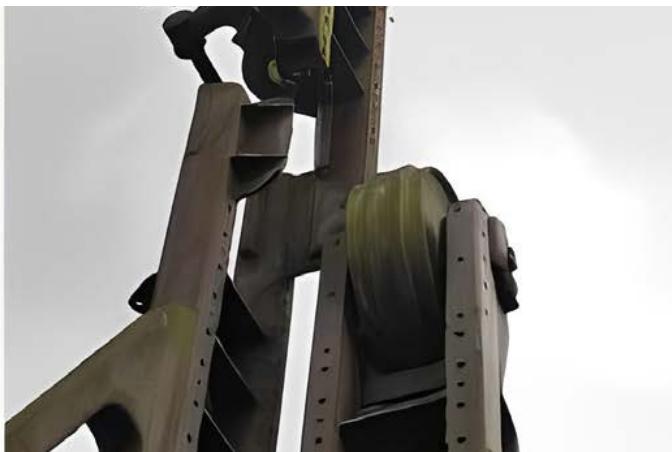
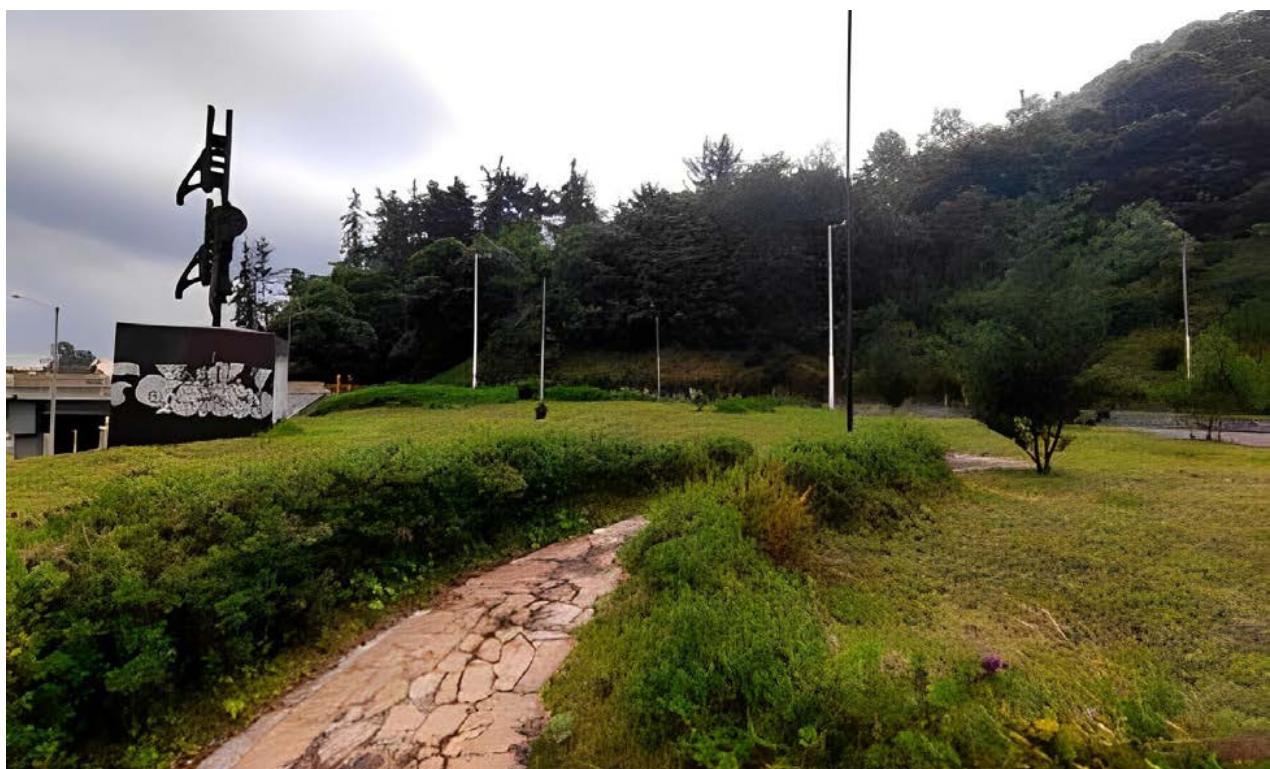
Robo, vandalismo y desplazamientos

Análisis: esta escultura ya sufrió un intento de robo por las mismas personas que le vendieron la chatarra a Feliza Bursztyn a los pocos días de haberla montado, por lo que siempre es una posibilidad en Colombia que vuelva a ser atacada, esto debido a la idiosincrasia del Colombiano y la poca enseñanza publica respecto a la importancia del arte; el vandalismo también es una constante y por estar situada en un lugar alejado y sin mucha presencia de gente, ha sido grafiteada en incontables ocasiones, además en su entorno, que son jardines descuidados, que ahora se tornan salvajes, hay presencia de indigentes y personas que se acercan hasta el lugar a hacer sus necesidades fisiológicas, hacer fuego, etc.

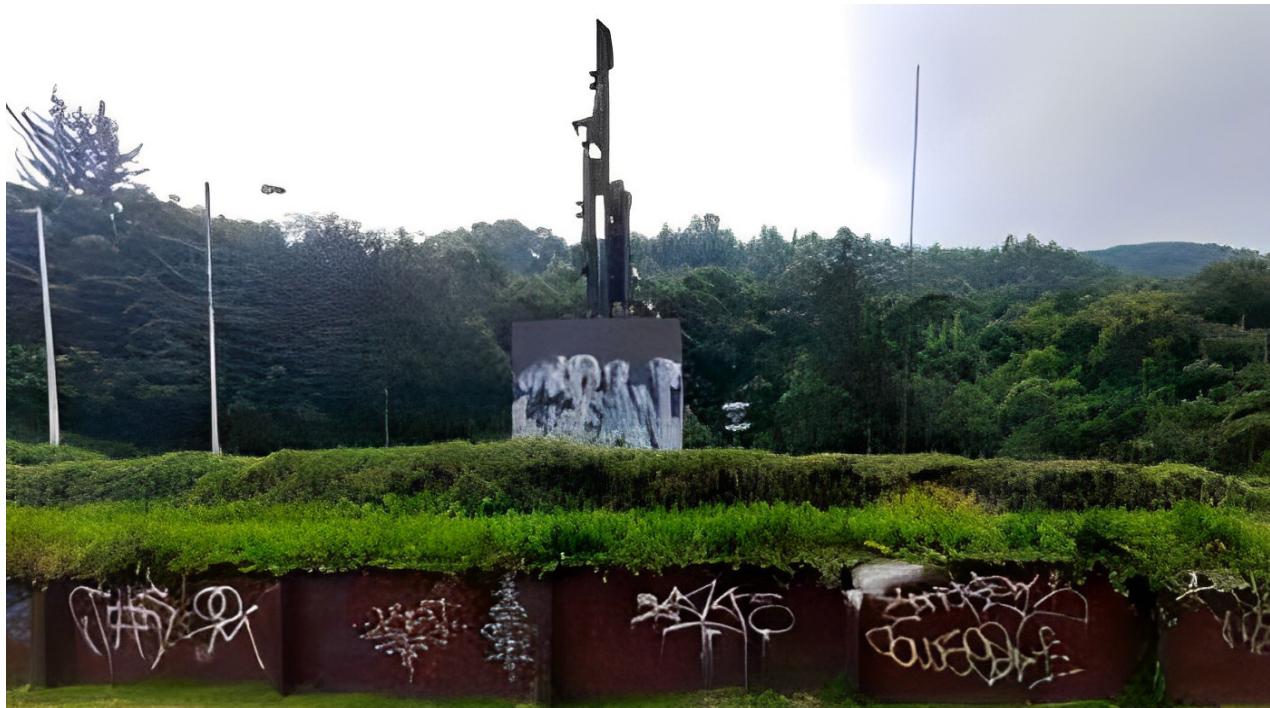
Agua

Análisis: El agua también es un grave problema, esto debido a las condiciones atmosféricas y a la cercanía de los cerros orientales, esto mas la paupérrima infraestructura urbana, se convierte en una bomba de tiempo, que curiosamente no ha detonado desde su instalación en 1971 y que a la fecha no ha sido aquejada por semejante situación, pero la posibilidad de deslizamientos de tierra y debido a la humedad, se puede generar una avalancha en este sector en cualquier momento.

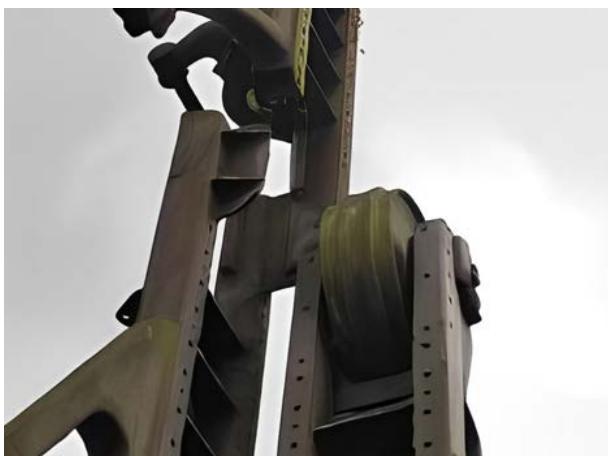
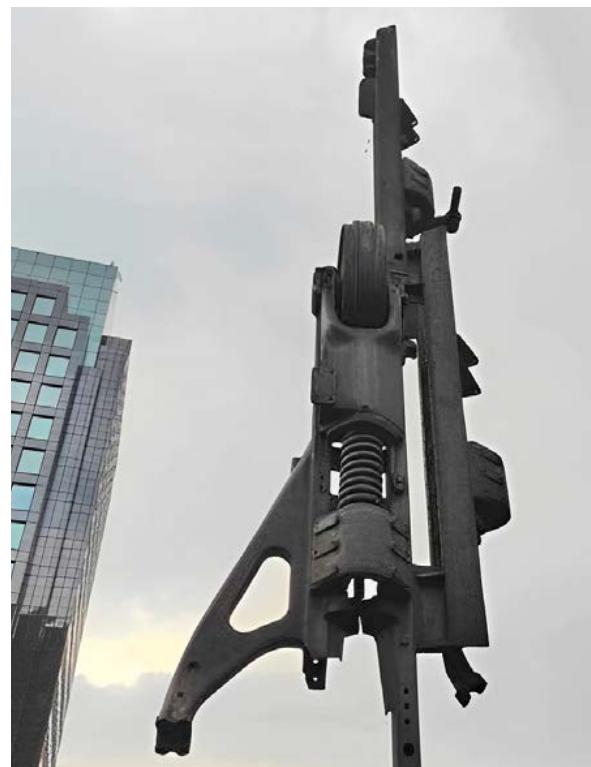
Temperatura incorrecta

Análisis: Por ser una obra que está a la intemperie, no existe la posibilidad de obtener “una temperatura correcta”, lo que en sí mismo plantea la dificultad de tener que afrontar todas las temperaturas y más en una ciudad como Bogotá, en donde a la madrugada se pueden tener temperaturas que rondan los 2 a 4 grados de temperatura, hasta picos de calor al medio día a la tarde de 16 a 22 grados, lo que también puede alternarse con lluvia, lo que hace que la supervisión, el control, el cuidado, la impermeabilización, la protección con pinturas termo - resistentes se hace indispensable y necesaria, ya que se evidente un alto deterioro exterior y corrección evidentes, que claramente pueden haber debilitado la estructura interior y general de la obra.

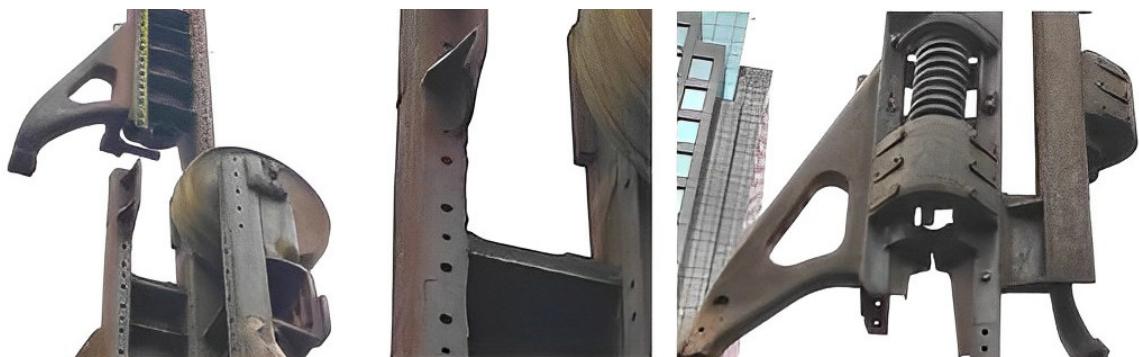
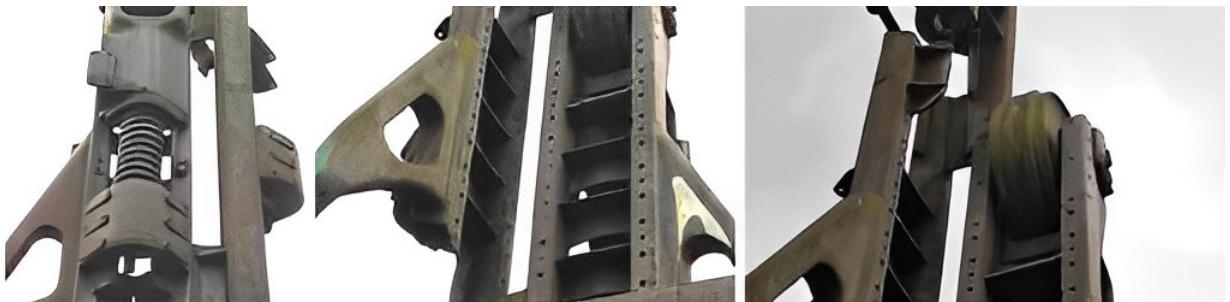
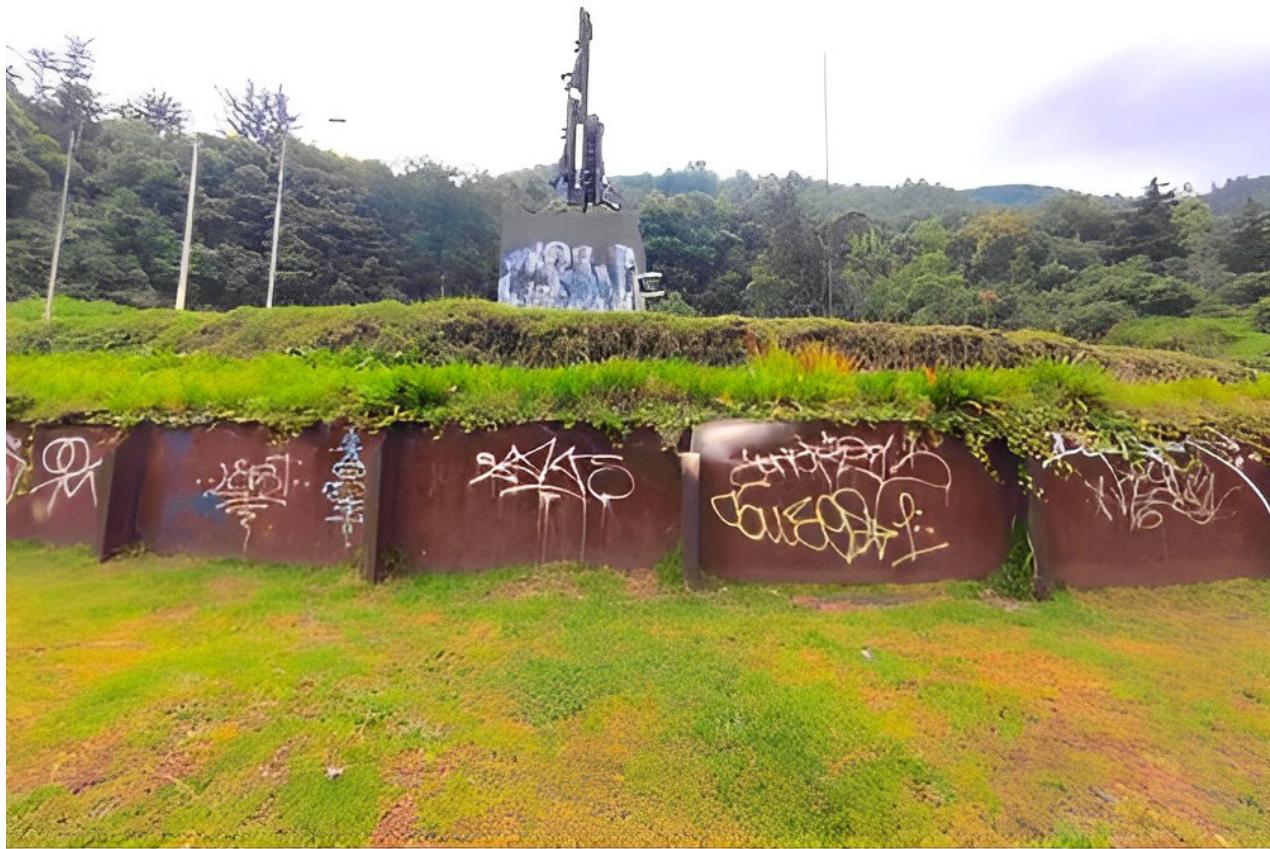
La obra presenta varios daños visibles en su base en cuanto a graffitis y rayaduras, y la escultura propiamente dicha presenta un alto grado de deterioro en su superficie causado por la corrosión y la tensión de los materiales, que ya denotan sobre su superficie lastimaduras y erosiones profundas qué claramente han afectado su integridad estructural, lo que se agrava debida a sus dimensiones y peso; está fragilidad que ha ido adquiriendo en los cincuenta

años de emplazamiento, seguramente pueden ocasionar daños muy graves, ya que además está previsto retirarla de este lugar para dar paso a una obra arquitectónica.

Como principal recomendación está el trasladar la obra con todas las precauciones posibles, desde generar una estructura interna y externa que le brinde soporte, hasta una cama en un tráiler donde pueda ser llevada a lugar más seguro, diseñado específicamente para ella, en donde deje de estar expuesta a la intemperie, para lo que los equipos de restauración deberán realizar un exhaustivo examen de rayos “x” y tomografías, que den cuenta del estado estructural; el cual, como dije anteriormente después de cincuenta años de estar a la intemperie, debe estar altamente “cansada”, deteriorada, frágil y quebradiza. Además de lo anterior es indispensable proteger la superficie con algún compuesto que la proteja del frío y el calor, así como de la humedad, los rayos u.v. y la contaminación atmosférica.

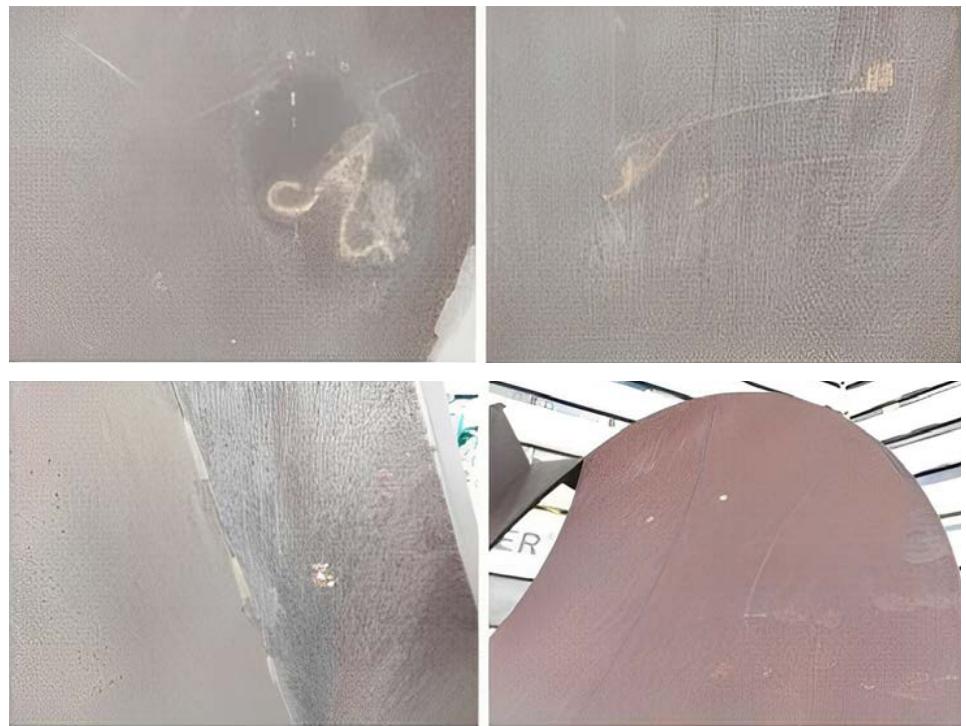
Robo, vandalismo y desplazamientos

Probabilidad de ocurrencia		
		Poco probable	Probable	Muy probable
Importancia o impacto del deterioro	Muy grave			
	Grave			
	Leve	1		
Análisis: Quizá por toda la infraestructura mencionada anteriormente, por ser una zona corporativa, por no ser un parque metropolitano público como el Simón Bolívar o el Parque Nacional, la afluencia de personas es baja, y se supone que el nivel cultural del los habitantes del entorno es mayor, lo que ha permitido una mayor integridad de la obra, fuera de los naturales esperados; sin embargo, al hablar con los vigilantes se puso en evidencia la problemática de los “skaters” y patinadores, que utilizan la obra como rampa y ha sufrido de ralladuras.

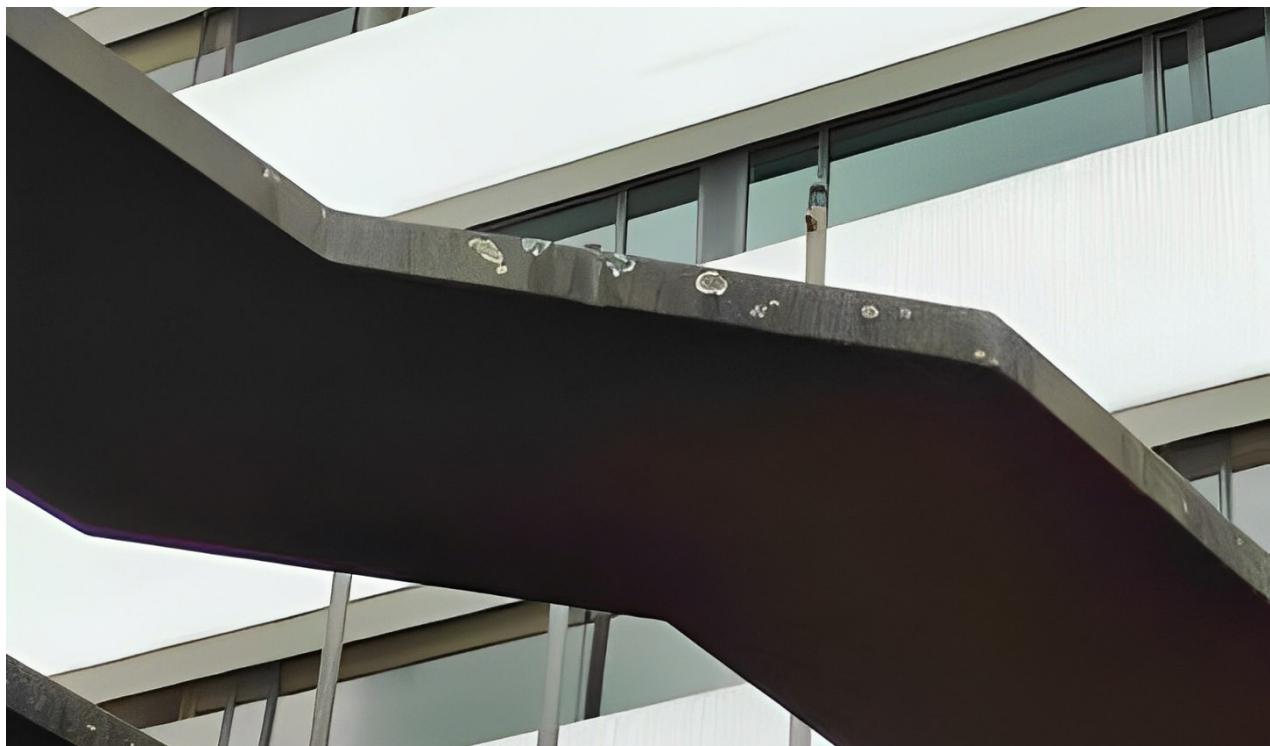
Plagas

Probabilidad de ocurrencia		
		Poco probable	Probable	Muy probable
Importancia o impacto del deterioro	Muy grave			
	Grave		2	
	Leve			
Análisis: no se evidencia la presencia de plagas como palomas, pero si se observó la presencia de musgo en algunas partes de la estructura, lo que puede afectar parcialmente zonas de la obra facilitando el deterioro acelerándolo, sin embargo, esta obra por estar bajo la tutela del World Trade Center, cuenta con un mantenimiento preventivo periódico estable, que asegura su bienestar e integridad estructural; posibles plagas podrían ser los perros que habitan en el sector que al salir a pasear orinan sobre las partes inferiores de la obra acelerando los procesos de oxidación.

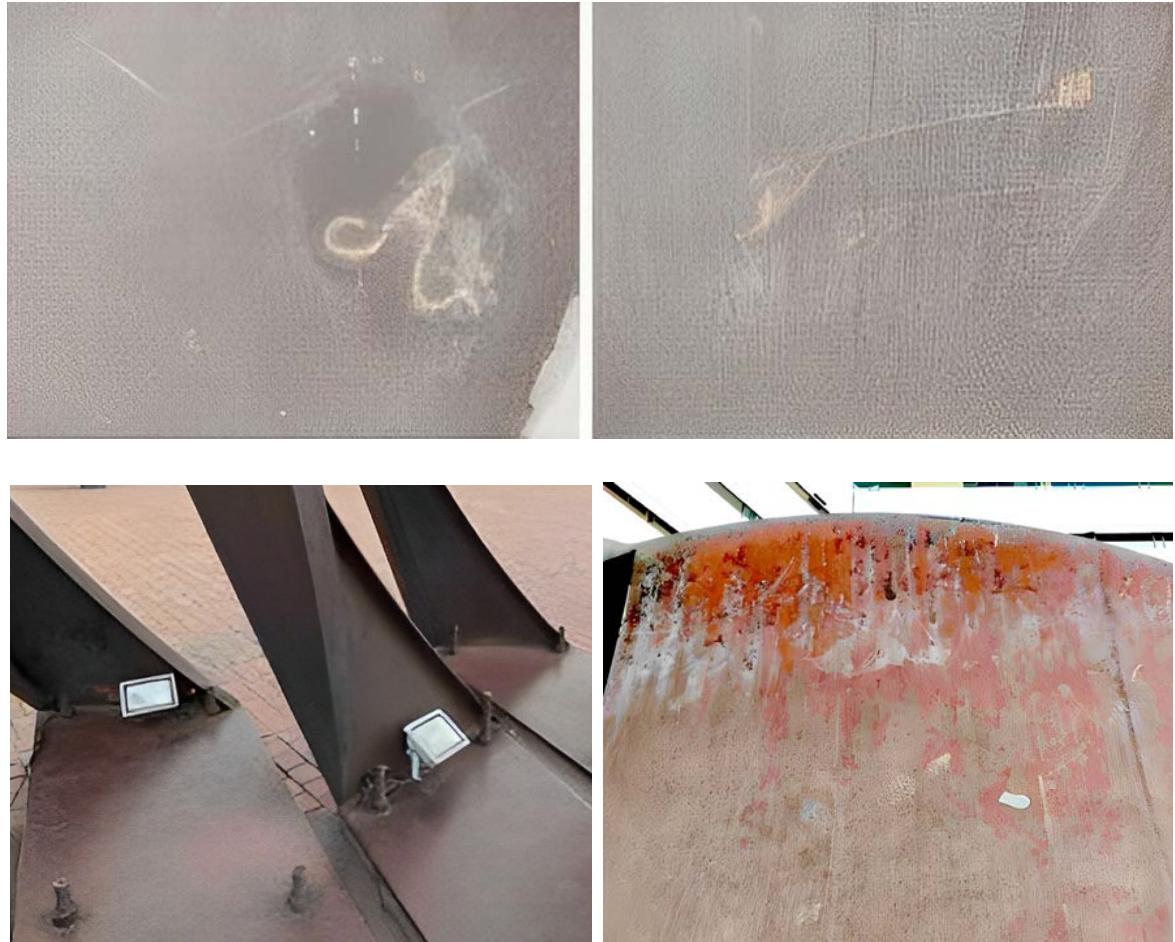
Fotografías estado de conservación

La descripción de los daños de la obra Espejo de Luna del Maestro Eduardo Ramírez Villamizar se puede considerar como menor, ya que solo se pudieron observar algunos rayones y huellas de pisadas de los muchachos patinadores, así como el alto grado de oxidación propio de la obra por sus materiales y su entorno húmedo de montaña bogotano, sin embargo y superficialmente, la obra se encuentra en buen estado.

Respecto a la obra espejo de Luna del maestro Eduardo Ramírez Villamizar, qué es una de las que se encuentra en mejor estado, aunque su estado de conservación no sea ideal, es indispensable al igual que pasa con el resto de obras que están en el espacio público bogotano, y que reciben muy poca atención, que la obra este sobre un pedestal qué puede ser piramidal truncado, tal como la obra "Dinamismo 1-2" del Maestro Salvador Arango, para que esté alejada de la gente, y no sea el sitio donde los niños del barrio vienen a utilizar la obra como rampa. Debido a que la obra es de hierro y tiene un alto nivel de corrosión y oxidación, se hace indispensable que se le hagan ciertos tratamientos que minimicen el impacto del agua y la humedad, y que a su vez la proteja de los rayos solares. En cuanto a la apropiación social esta obra al menos es protegida por la administración del World Trade Center, y cuenta con cierto reconocimiento por parte de los turistas qué utilizan los hoteles del sector; también hay que decir que esta obra tiene una ficha técnica, que aunque incorrecta, al menos da cuenta del autor y del nombre, y eleva a la obra a un nivel de reconocimiento superior al del resto de esculturas que están en el espacio público Bogotano, sin embargo es indispensable que haya una difusión y un trabajo sostenido que le de reconocimiento y visibilidad a la obra, que genere un sentido de pertenencia y admiración por el trabajo de unos de los mas grandes artistas colombianos.
