# El pájaro

Nombre oficial de la obra: El pájaro

Estado de conservación: Regular

# Conservación y preservación del patrimonio artístico

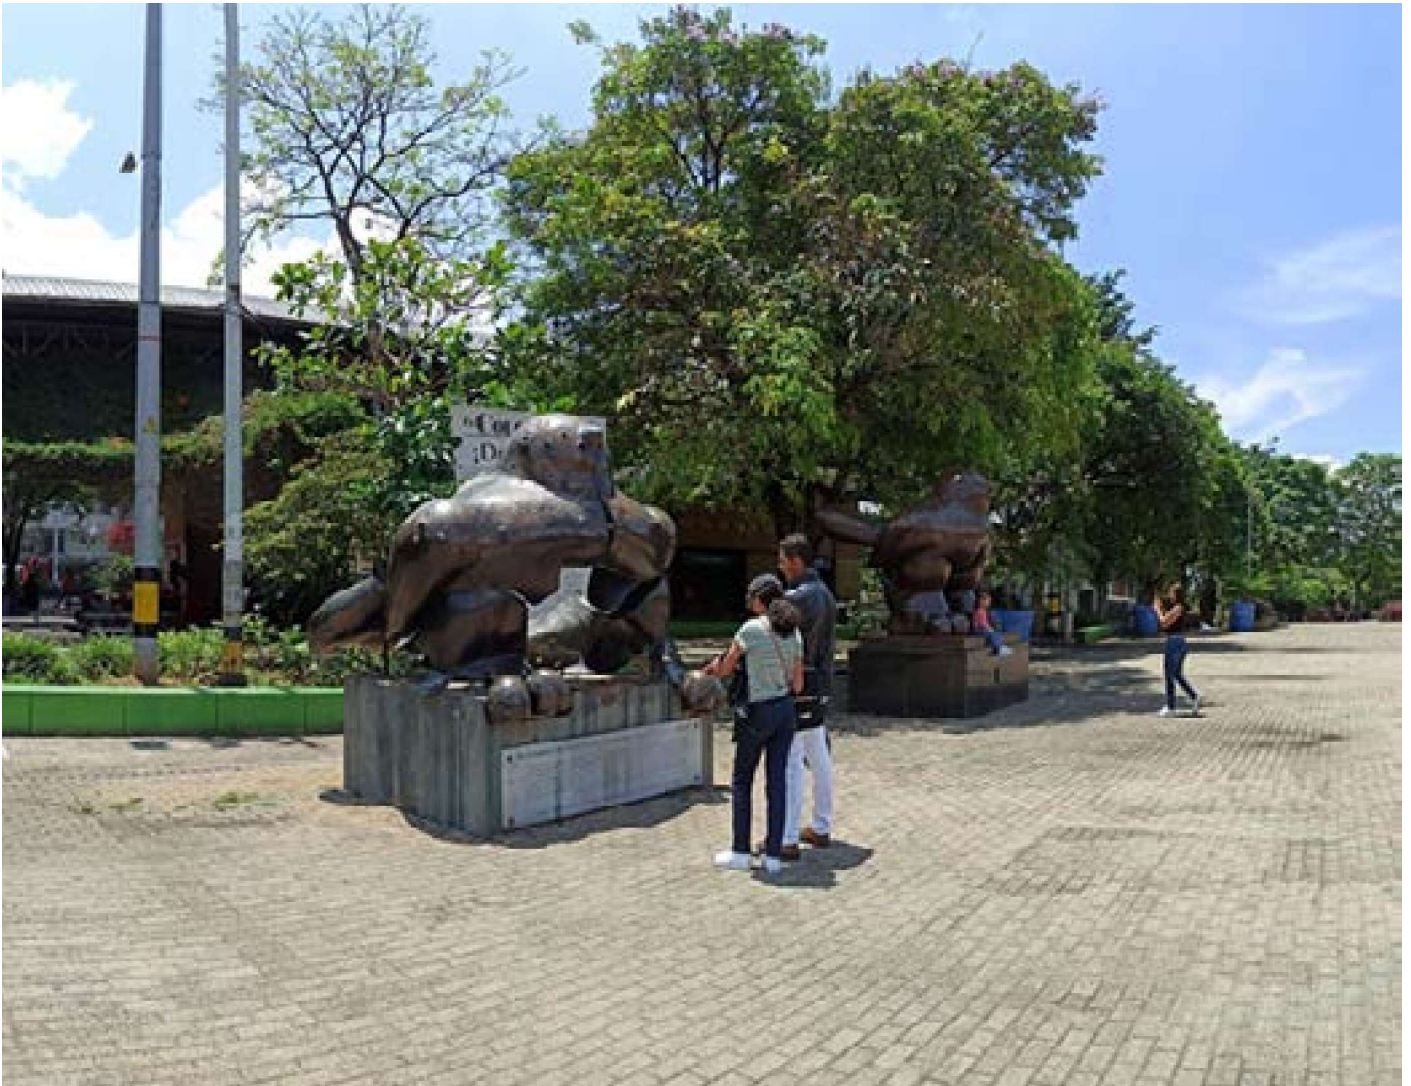
Figura 1. El pájaro (1994)

Fotografía digital, 2023.

El pájaro N. 1, escultura dañada por la bomba, está fragmentada, tiene un hueco grande en el centro, su cabeza se conserva completa pero su cuerpo está repetidamente agujereado por los proyectiles del aparato explosivo. Varias partes han tenido que ser pegadas con uniones de metal para que no se caigan, y ahora estas también hacen parte de la escultura. De su parte trasera se conserva poco, apenas la parte inferior de la cola.

**Descripción de los daños:** El primer pájaro está totalmente roto y destrozado, quedan piezas que tuvieron que ser añadidas nuevamente por medio de uniones de metal,

tornillos y tuercas. Está desfigurado y tiene múltiples huecos de los proyectiles del explosivo.

Se evidencian diferentes marcas de incisiones manuales que las personas han hecho tallando el metal con algún objeto, dejando sus nombres o símbolos sobre la escultura.

Además, se han despegado piezas del recubrimiento del pedestal del segundo pájaro.

**Recomendaciones:** Es comprensible que la ciudadanía quiera rendir un homenaje a las víctimas que en este sitio murieron; sin embargo, sería valioso que no se usaran los huecos que dejó la bomba para insertar ramos de flores o similares. Para ello, instaría a la Alcaldía de Medellín a dejar algún tipo de artefacto en donde poner los tributos traídos por que el público.

Así mismo, sería importante que hubiese un sistema que le hiciera monitoreo a la escultura para que estos elementos de homenaje que llevan las personas, y aquellas piezas de cartón que presumiblemente ingresan los habitantes de calle al interior de la escultura, fueran removidos con frecuencia.
