Un ejercicio de conservación preventiva sobre tres obras de arte en el espacio público en Bogotá

Conservación y prevención del patrimonio

El siguiente ejercicio aborda un plan de conservación preventivo para tres obras situadas en las localidades de Chapinero y Usaquén. El ejercicio apuesta por estructurar el trabajo sobre las siguientes obras:

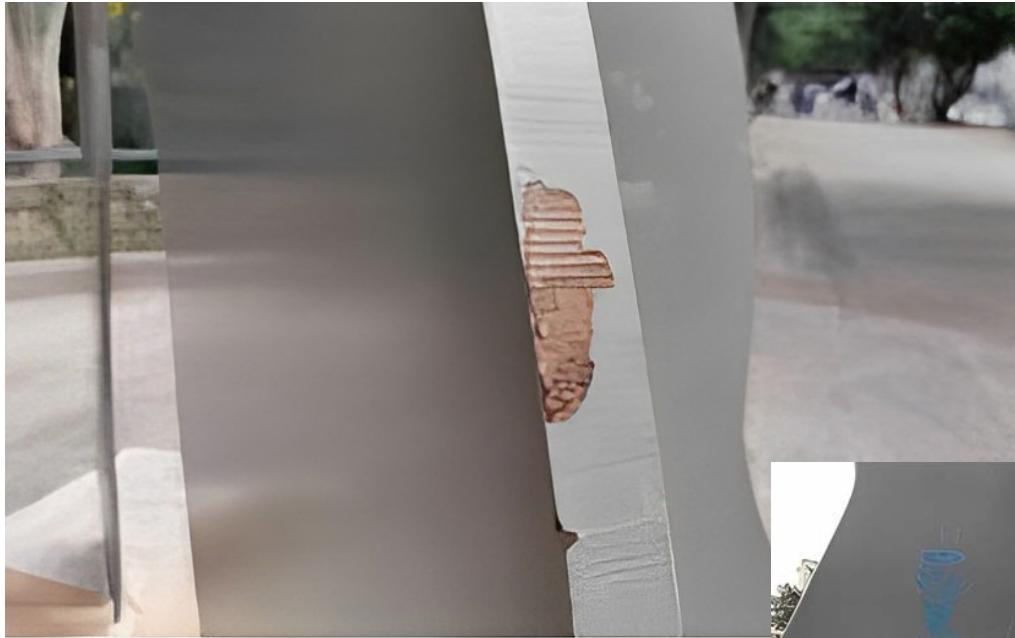
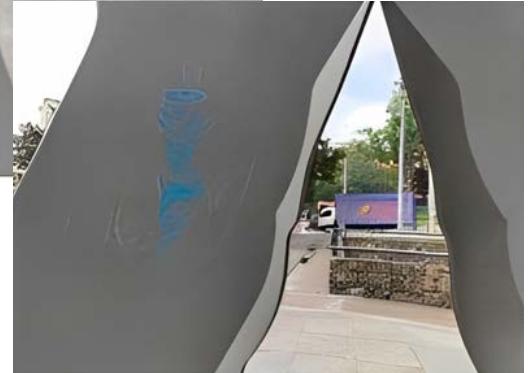
Análisis: Bogotá es una ciudad tercermundista y con unos índices de delincuencia muy altos, ya en el pasado se han robado esculturas urbanas para reutilizar sus materiales, es importante controlar periódicamente los anclajes y buen estado de la estructura de la obra: “RITA 5:30 PM” de Enrique Grau; además, el entorno de esta obra, es relativamente solitario y se halla en medio de varios barrios en donde, tales como la perseverancia, el Pardo Rubio sobre la Av. Circunvalar con una población diversa, de la cual muchos visitantes “atacan” la obra, esto además de los visitantes habituales. Además de esto, por ser un parque “metropolitano” y de alto impacto la obra es constantemente agredido por los mal llamados “artistas urbanos” o grafiteros, quienes pegan sobre la escultura calcomanías o la pintan con aerosol, se evidencian golpes sobre la obra, desprendimiento de pintura, calcomanías pegadas, ralladuras, trazas de pinturas y aerosol. sin embargo, se nota que hay un trabajo de cuidado y seguimiento relativamente constante.

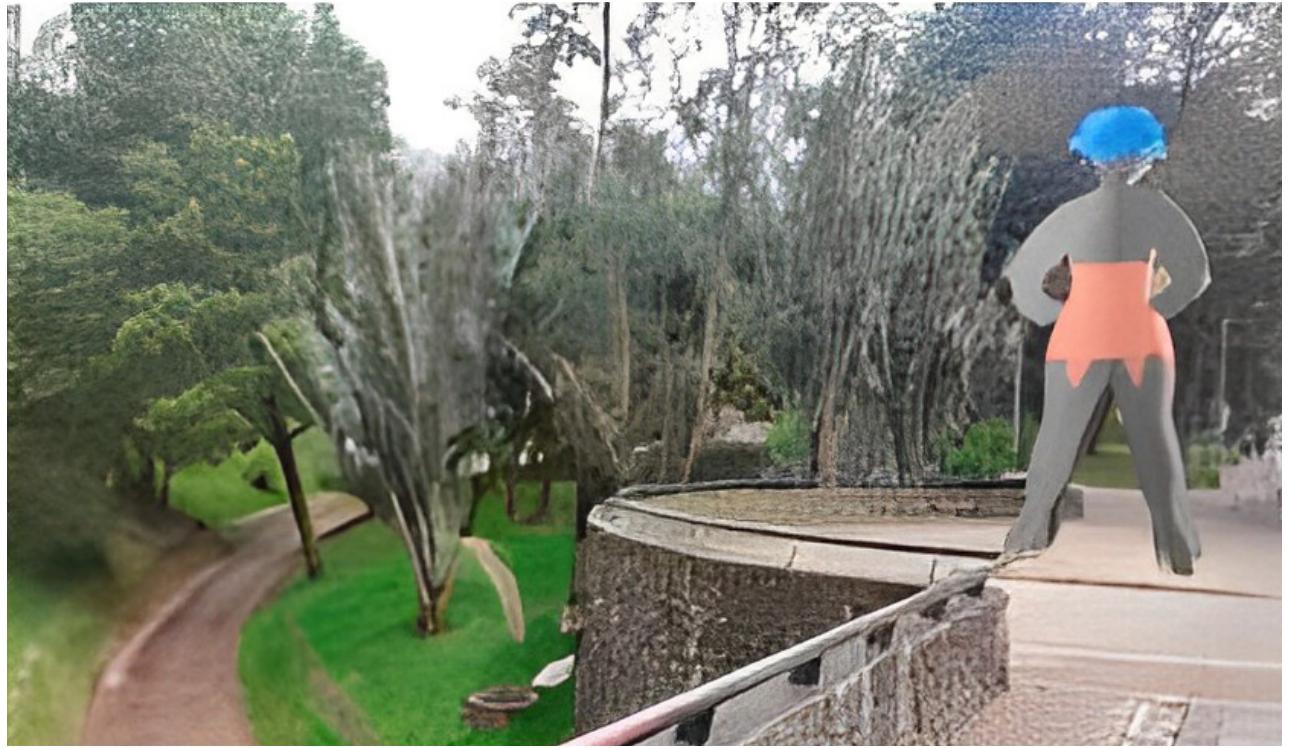
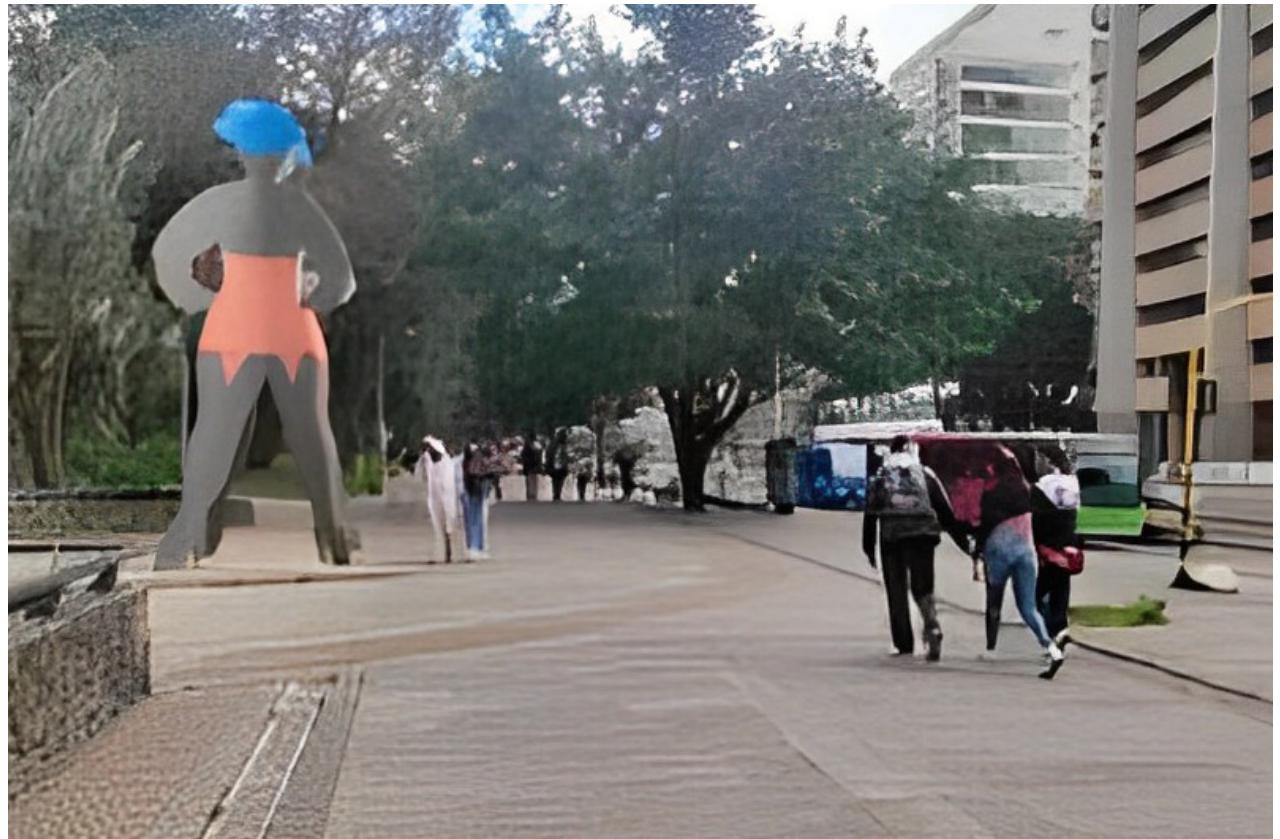
Probabilidad de ocurrencia		
		Poco probable	Probable	Muy probable
Importancia o impacto del deterioro	Muy grave			
	Grave		2	
Leve				
<p>Análisis: Los encharcamientos son una posibilidad constante en la ciudad de Bogotá, debido a la pobre red de alcantarillado, sin embargo, la posibilidad de inundación es mínima, ya que el declive natural del sector de la carretera séptima con calle 39 se encarga de evacuar un torrente que pueda perjudicar la estructura, además la cercanía con el Río Arzobispo y la forma en que este está canalizado, hace que el drenaje de agua sea altamente eficiente, sin embargo, la lluvia puede ser otro factor determinante, ya que al tener Bogotá una alta tasa de precipitación y debido a la alta contaminación atmosférica, las partículas que arrastra la lluvia, pueden ser más corrosivas de lo esperado de ser solo agua lluvia, esto ocasiona permanentemente un daño superficial a la obra que puede terminar por afectar sus cimientos, estructura e integridad.</p>

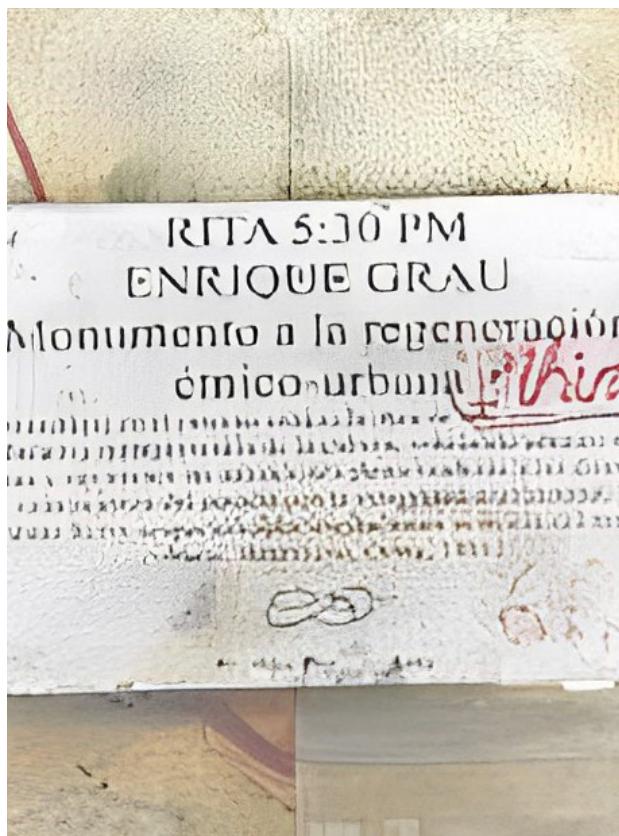
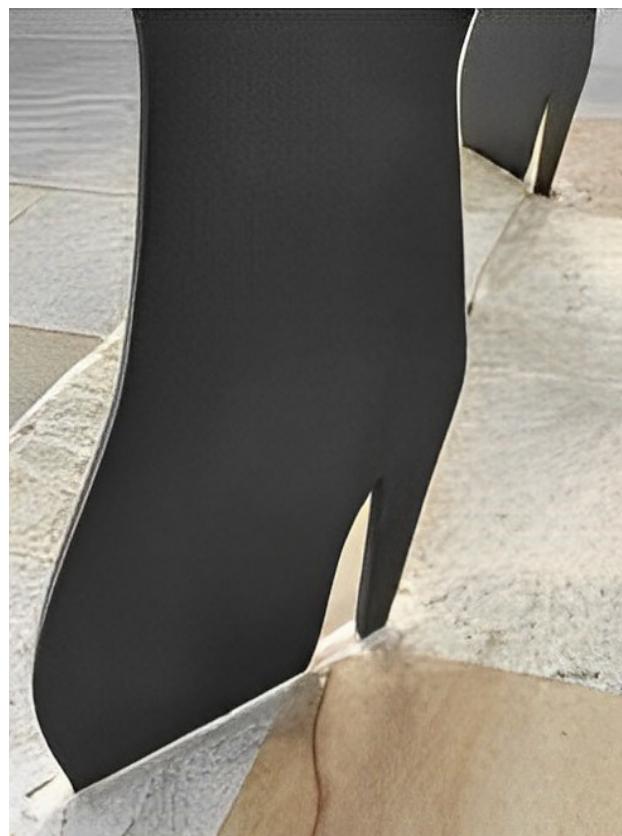
Probabilidad de ocurrencia		
		Poco probable	Probable	Muy probable
Importancia o impacto del deterioro	Muy grave			
	Grave		3	
	Leve			
<p>Análisis: Por el tipo de material de la obra "RITA 5:30 PM" de Enrique Grau y su estructura en equis perpendicular que es de hierro, es muy poco posible que algún tipo de plaga pudiera afectar de alguna manera importante a la obra, su estructura e integridad. Sin embargo, las heces de las palomas, altamente acidas y que abundan en el sector, si pueden atentar contra la integridad de la obra debilitando su estructura, dañando su exterior y acelerando dramáticamente el proceso de corrosión, lo cual puede causar decoloración, además de las palomas están los perros que orinan indefectiblemente la base de la estructura que está completamente expuesta, haciendo que esto genere oxidación y poniendo en riesgo a largo plazo la base.</p>

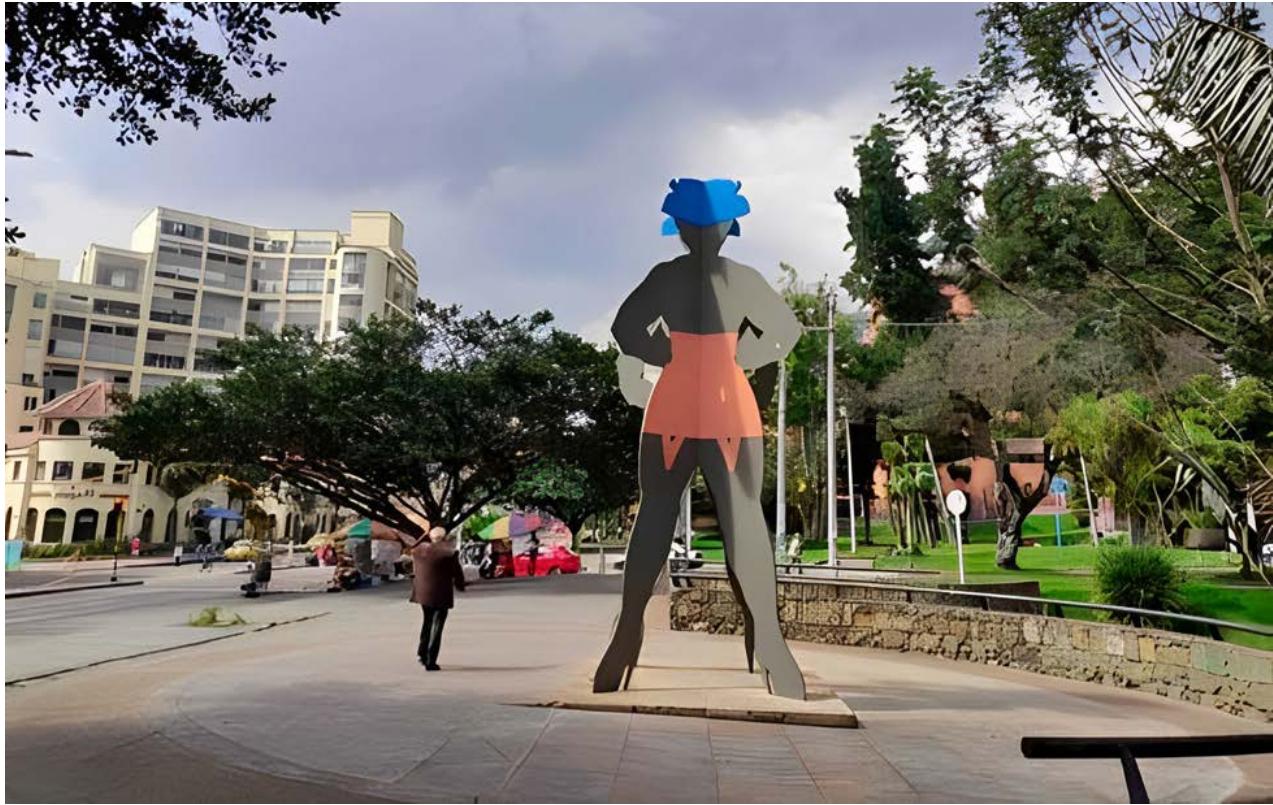
Análisis: Debido al alto tráfico vehicular de la zona, que es de todo tipo, el humo del "smog", la contaminación atmosférica diversa, y la imposibilidad de contar con políticas públicas eficientes que regulen la calidad del aire, agravado por la baja calidad del diésel utilizado en la mayoría de buques del transporte público como camiones y demás vehículos pesados; dichas emisiones pueden generar daños superficiales a la escultura, generando que la superficie se haga porosa y pierda la protección contra la intemperie y el medio ambiente, lo que a largo plazo puede permitir una afectación de la estructura.

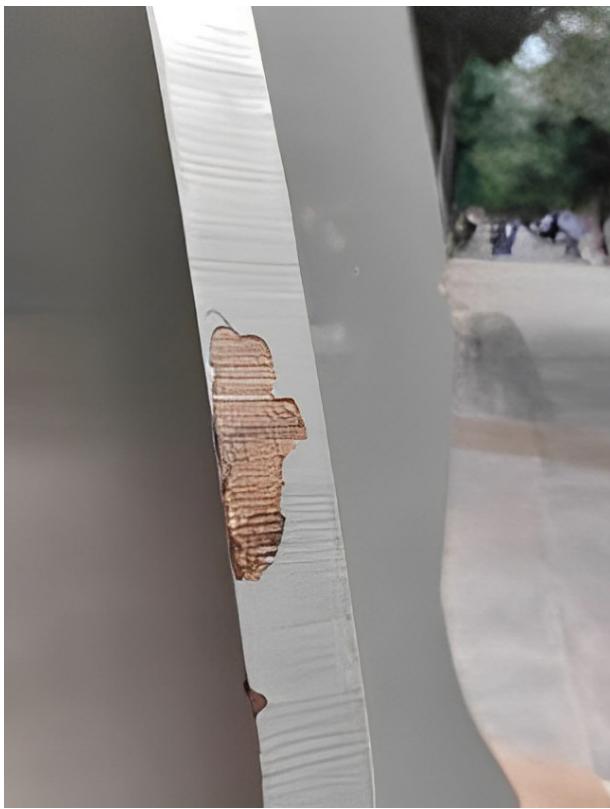
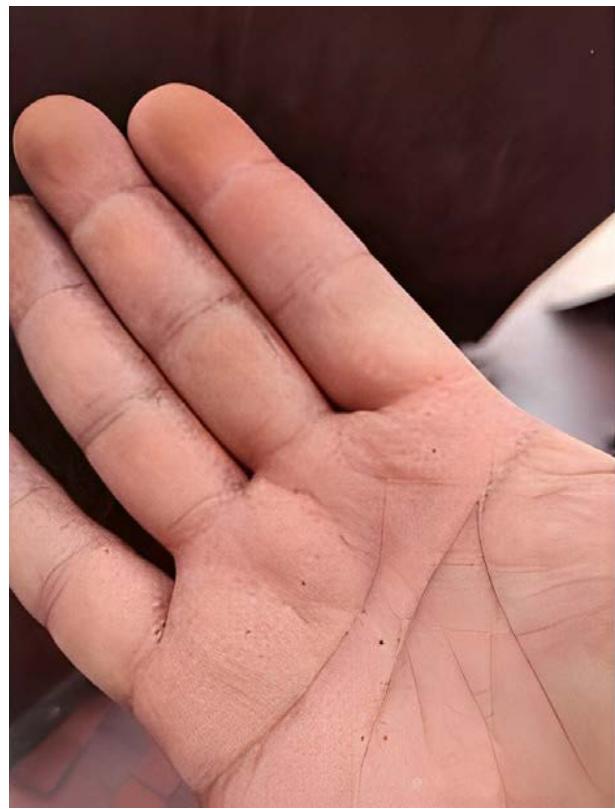
Análisis: La luz solar puede ocasionar debilitamiento de la superficie, alteraciones químicas en la estructura que recibe el impacto lumínico, perdida de propiedades físicas, agrietamiento, debilitamiento, desprendimiento de polvo, ocasionando porosidades que pueden terminar por permitir la entrada de otros agentes de deterioro al interior de la estructura de la obra, tal como la lluvia. El descoloramiento y blanqueamiento de la superficie debido a la radiación solar, sumado a otros aspectos como el viento, la lluvia, las plagas, puede ser un coctel perfecto que atente contra la integridad de la obra.

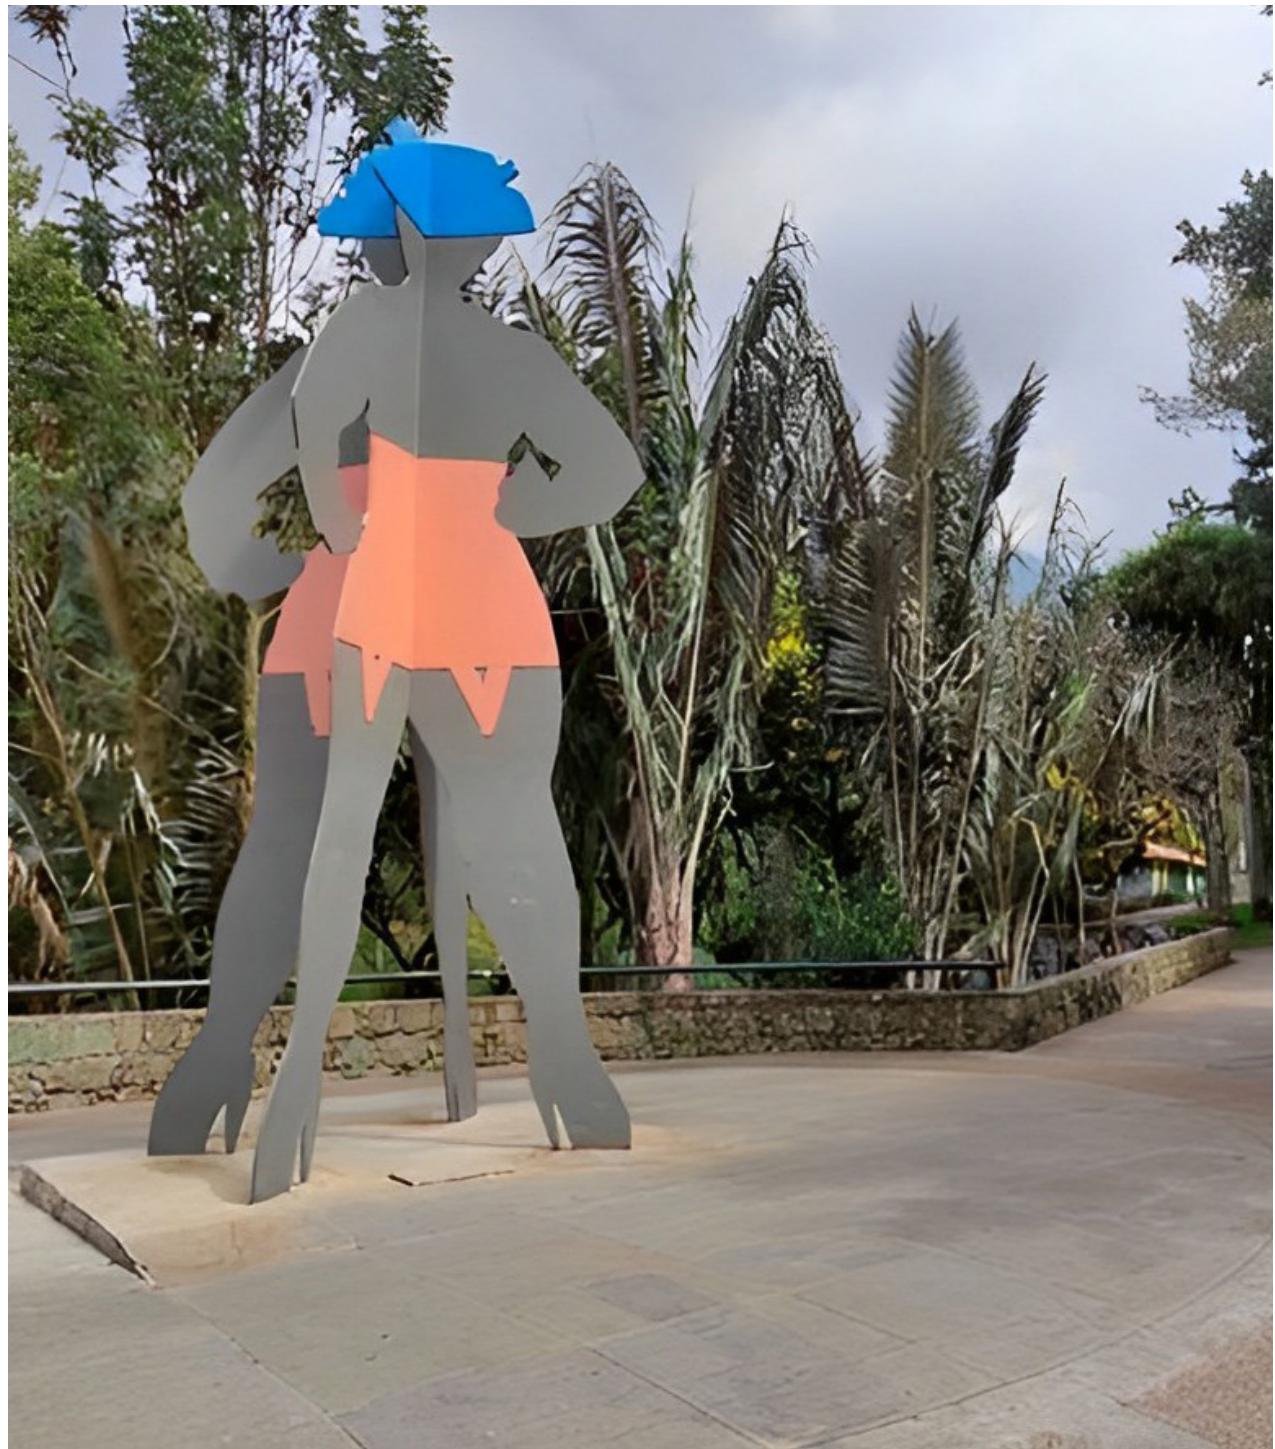
Fotografía principal

La obra actualmente está en relativo y aparente buen estado, no perfecta, pero si a un 95%, sin embargo, hay algunas afectaciones debido a personas que con objetos punzantes escriben cosas en su superficie o con marcadores o aerosoles, o pega calcomanías, que también afectan la superficie a largo plazo, también se evidencian golpes, seguramente debido a los indigentes de la zona; sin embargo, los orines de los perros pueden ser actualmente el mayor agente de deterioro y ha producido un nivel de oxidación evidente, que a largo plazo puede ser muy perjudicial para la estructura de hierro.

- La base superficialmente oxidada por los orines que corroen el metal
- calcomanías en la superficie
- rayones con objetos punzantes
- decoloración por aspectos climáticos
- golpes que han desprendido la superficie de la obra
- manchas de pintura, aerosol, marcadores permanentes

Cómo acciones preventivas respecto a la obra “Rita 5:30” es importante crear un aislamiento que evite que los perros y las personas orinen en la estructura o contra la estructura, ya que al estar abierta, el acceso es muy sencillo y por la falta de protección y vigilancia esta acción ha ido deteriorando la base de la obra, asimismo esta acción de crear una barrera de protección puede ayudar a reducir dicho impacto y a controlar los riesgos qué se están presentando sobre la obra, que también incluye las rayaduras con objetos punzantes y las manchas de pintura de aerosol y con diferentes tipos de marcadores; además de esto se debe dotar a la obra de una protección exterior contra los rayos solares

y la lluvia que degradaran indefectiblemente sus colores; teniendo en cuenta que la administración del Parque y la Alcaldía de Bogotá realizan mantenimientos muy esporádicos es importante que esta área de reserva o protección se realice prontamente. En cuanto a la apropiación social, es claro que no existe una mayor conciencia sobre la importancia de la obra y la gente no se siente identificado con ella, y aunque esta posee una placa, con información relativamente acertada, las personas en general, fruto del desconocimiento y la falta de educación no comprende la importancia de contar con obras de arte como esta en el espacio público, y mucho menos del valor intrínseco de la obra que habla de racismo y violencia de genero, por lo que se necesita un trabajo intenso desde el Ministerio de Cultura y el Área de conservación para re significar el arte público y dotar de sentido a estos elementos fundamentales para la creación de sentido social y de pertenencia.

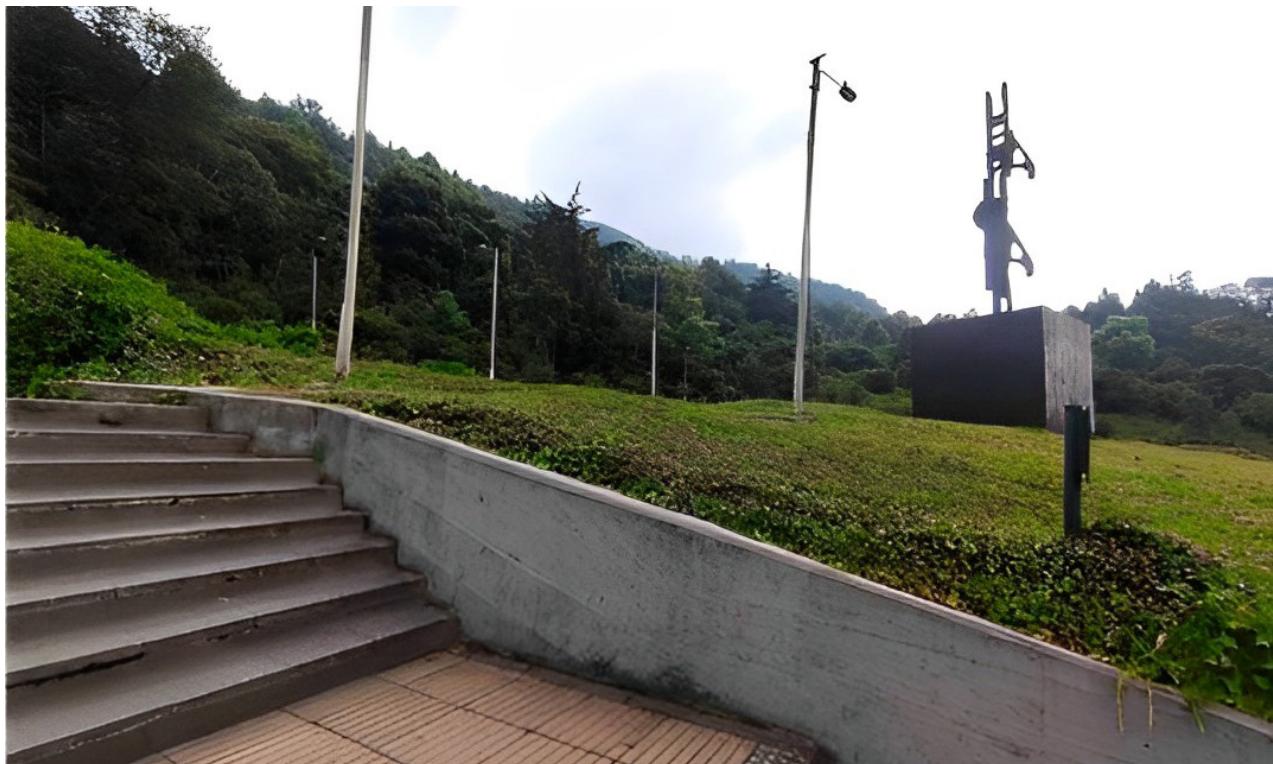
Análisis: El agua también es un grave problema, esto debido a las condiciones atmosféricas y a la cercanía de los cerros orientales, esto mas la paupérrima infraestructura urbana, se convierte en una bomba de tiempo, que curiosamente no ha detonado desde su instalación en 1971 y que a la fecha no ha sido aquejada por semejante situación, pero la posibilidad de deslizamientos de tierra y debido a la humedad, se puede generar una avalancha en este sector en cualquier momento.

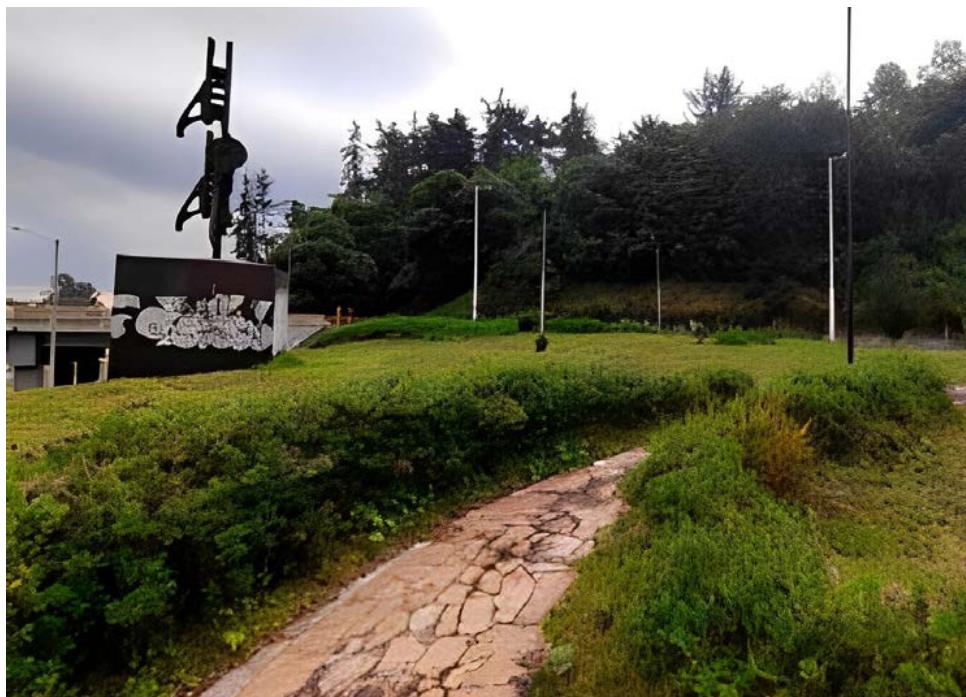
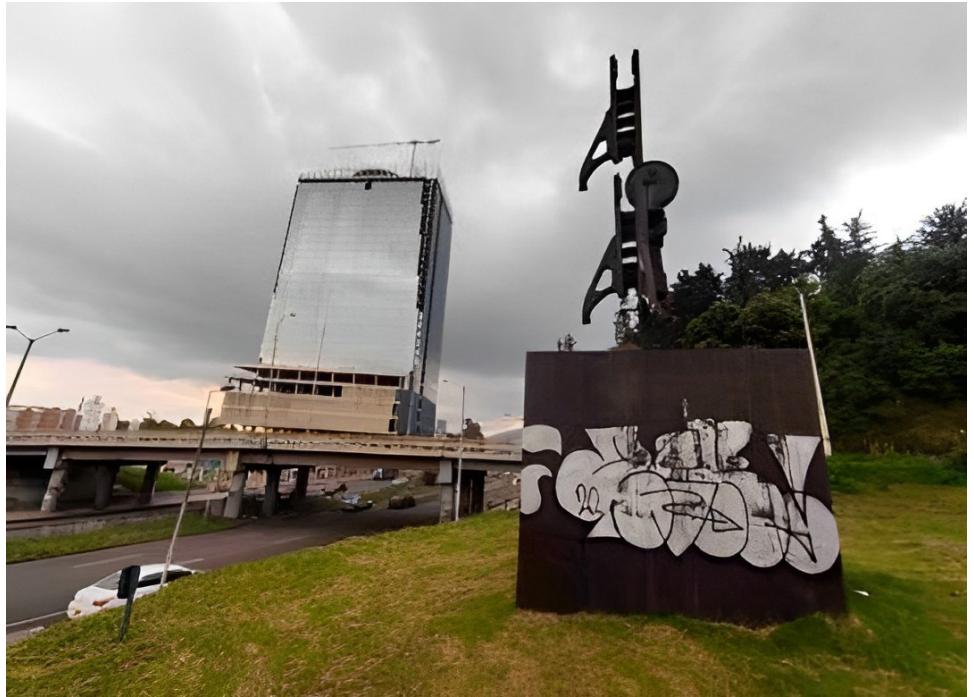
Probabilidad de ocurrencia		
		Poco probable	Probable	Muy probable
Importancia o impacto del deterioro	Muy grave			5
	Grave			
	Leve			
Análisis: Al no haber sistemas de control de humedad y considerando la proximidad a los cerros orientales y un bosque húmedo, las condiciones propias del sector del puente de la carrera séptima con calle cien, mas la humedad de la montaña y el entorno, sumado a las continuas precipitaciones de lluvia, hacen claro que la humedad respecto a esta obra sea un factor importante a tener en cuenta , ya que además de ser constante, reta la estructura de la obra "Homenaje a Gandhi", la cual desde su montaje en dicho emplazamiento la oxidación y la falta de mantenimiento han sido unas constantes que difícilmente serán irreversibles, pero que de cualquier manera deben ser controladas.

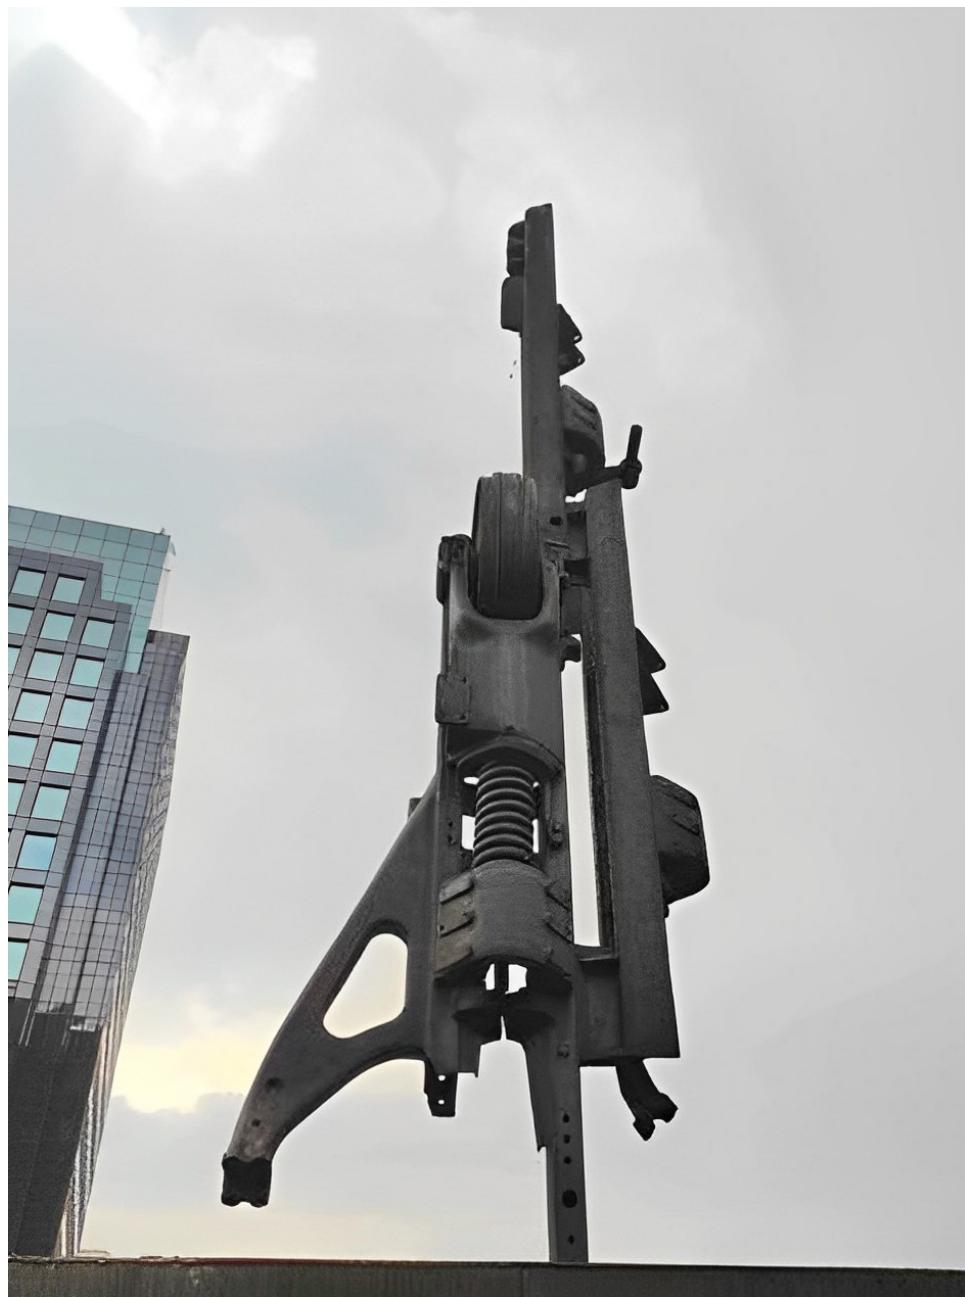
Fotografía principal

La obra presenta varios daños visibles en su base en cuanto a graffitis y rayaduras, y la escultura propiamente dicha presenta un alto grado de deterioro en su superficie causado por la corrosión y la tensión de los materiales, que ya denotan sobre su superficie lastimaduras y erosiones profundas qué claramente han afectado su integridad estructural, lo que se agrava debida a sus dimensiones y peso; está fragilidad que ha ido adquiriendo en los cincuenta

años de emplazamiento, seguramente pueden ocasionar daños muy graves, ya que además está previsto retirarla de este lugar para dar paso a una obra arquitectónica.

Como principal recomendación está el trasladar la obra con todas las precauciones posibles, desde generar una estructura interna y externa que le brinde soporte, hasta una cama en un tráiler donde pueda ser llevada a lugar más seguro, diseñado específicamente para ella, en donde deje de estar expuesta a la intemperie, para lo que los equipos de restauración deberán realizar un exhaustivo examen de rayos “x” y tomografías, que den cuenta del estado estructural; el cual, como dije anteriormente después de cincuenta años de estar a la intemperie, debe estar altamente “cansada”, deteriorada, frágil y quebradiza. Además de lo anterior es indispensable proteger la superficie con algún compuesto que la proteja del frío y el calor, así como de la humedad, los rayos u.v. y la contaminación atmosférica.

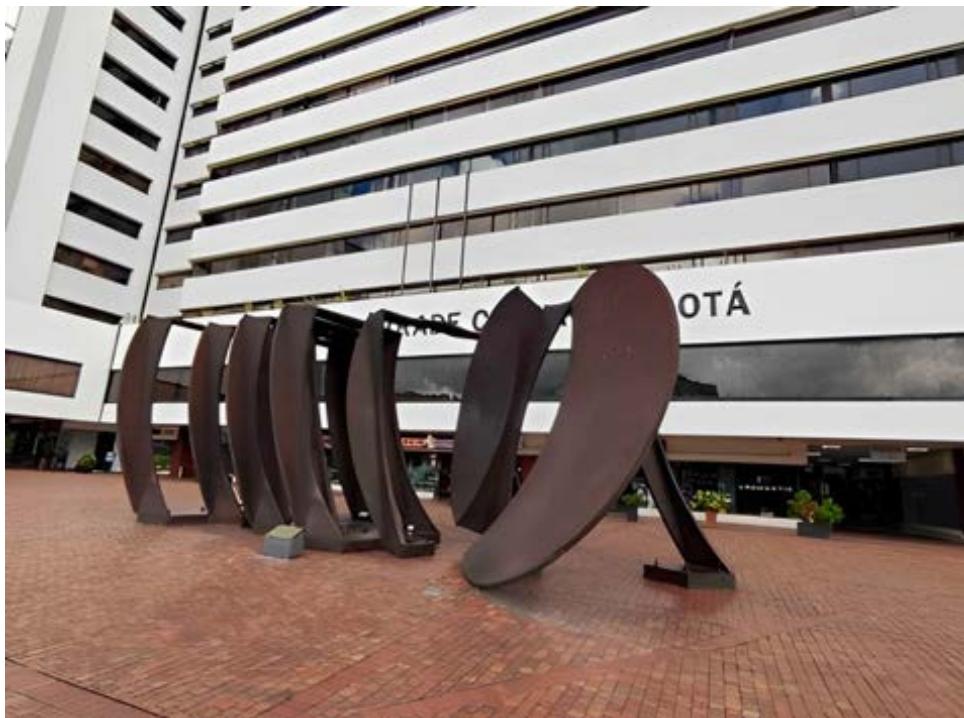
Probabilidad de ocurrencia		
		Poco probable	Probable	Muy probable
Importancia o impacto del deterioro	Muy grave			
	Grave			
	Leve	1		
Análisis: La obra Espejo de Luna de Eduardo Ramírez Villamizar está emplazada en una plazoleta de un edificio llamado "World Trade Center", que le brinda un espacio seguro y tranquilo, el cual cuenta con todas las medidas en cuanto a infraestructura y seguridad, la obra cuenta con suficiente espacio a su alrededor, el cual tampoco es un lugar de gran tráfico peatonal y debido a los amplios espacios que le rodean no tiene mayores complicaciones a este respecto; quizás alguno de los grandes peligros podría ser el de un hipotético temblor o terremoto, el cual aún no se espera ni está contemplado dentro de las posibilidades.

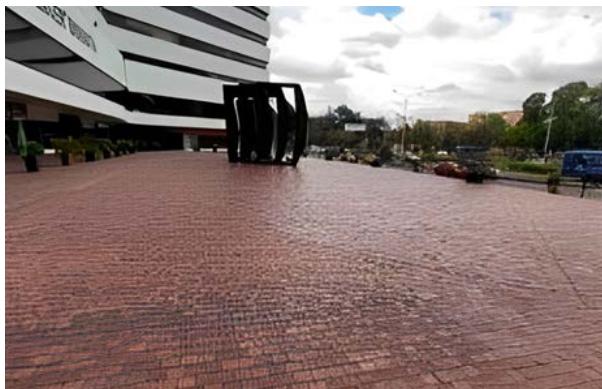
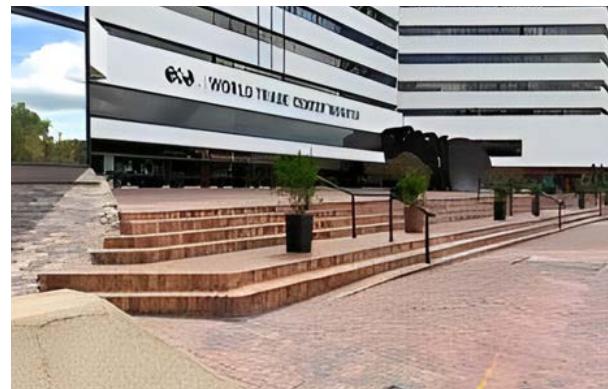
Análisis: El entorno de esta obra no presenta claras evidencia de la posibilidad de que se pueda producir un incendio, sin embargo, considero que el lugar denominado World Trade Center, y que es un complejo de oficinas de carácter privado, cuenta con una administración e infraestructura idóneas, que no solo han dorado de vigilancia y mantenimiento al lugar e incluso a la obra, si no que además cuenta con sistemas anti incendio, por lo que de llegar a presentar una situación de esta índole seguro podría ser controlada fácilmente.

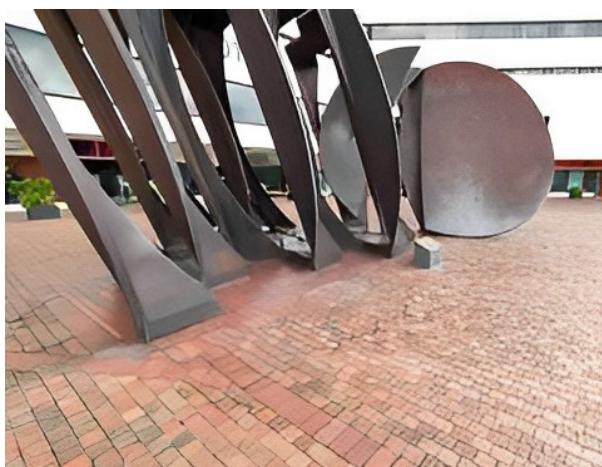
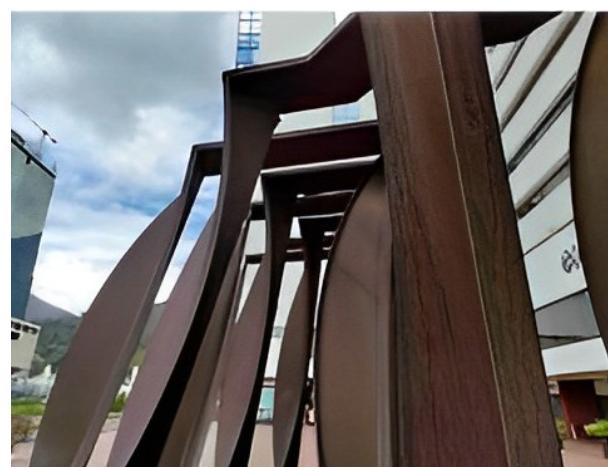
Análisis: Fuera de las condiciones meteorológicas normales respecto a la ciudad de Bogotá, que son de precipitaciones usuales, encuentro que es muy poco probable contar con riesgo de inundación o encharcamiento, o de corrientes de agua que pueda afectar la integridad de la obra; además por el tipo de emplazamiento y geolocalización, que es la de estar en una plazoleta correctamente construida, con un buen mantenimiento, con un entorno controlado y bien administrado la posibilidad de que este sea un factor de riesgo para la obra es muy bajo.

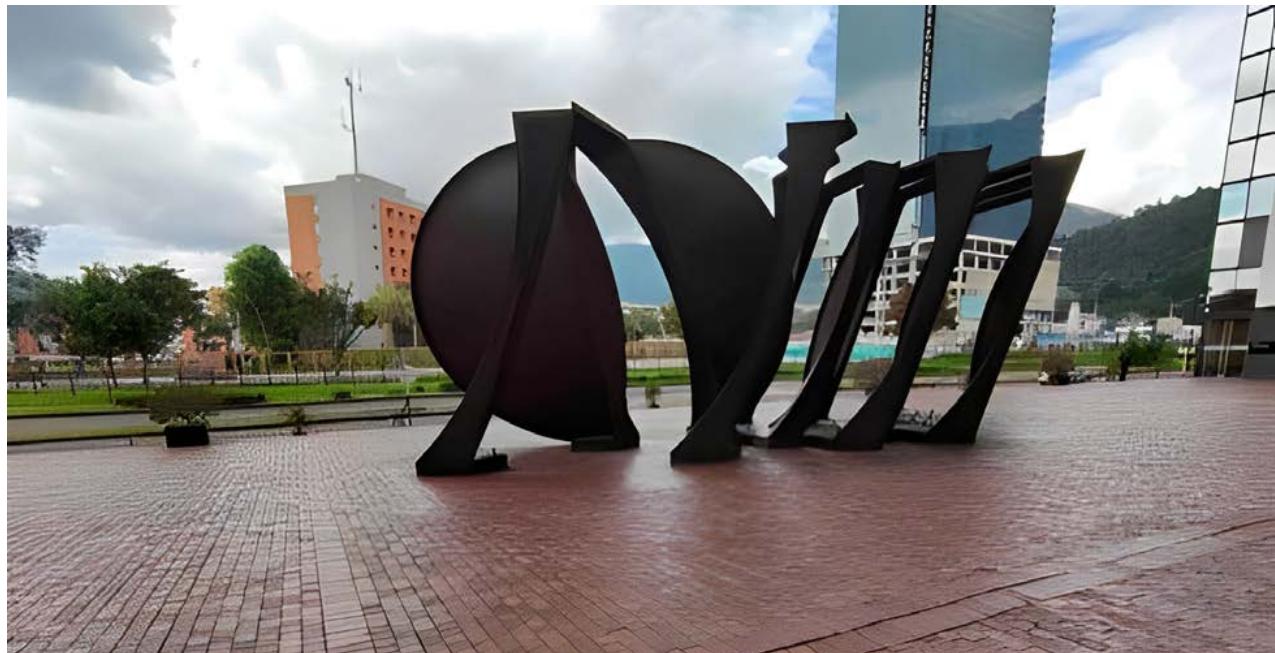
Probabilidad de ocurrencia		
		Poco probable	Probable	Muy probable
Importancia o impacto del deterioro	Muy grave			
	Grave		2	
	Leve			
Análisis: Debido al alto tráfico vehicular de la zona, que es de todo tipo, el humo del “smog”, la contaminación atmosférica diversa, y la imposibilidad de contar con políticas públicas eficientes que regulen la calidad del aire, agravado por la baja calidad del diésel utilizado en la mayoría de buques del transporte público como camiones y demás vehículos pesados; dichas emisiones pueden generar daños superficiales a la escultura, generando que la superficie se haga porosa y pierda la protección contra la intemperie y el medio ambiente, lo que a largo plazo puede permitir una afectación de la estructura.

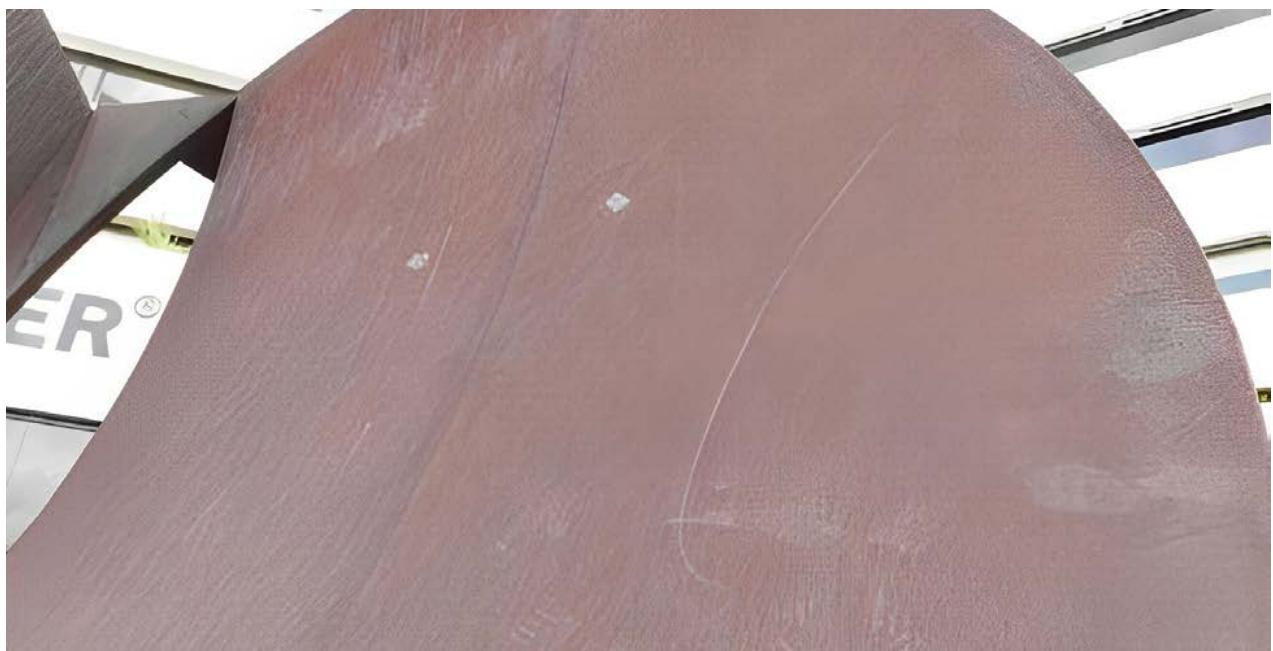
Análisis: La luz solar puede ocasionar debilitamiento de la superficie, alteraciones químicas en la estructura que recibe el impacto lumínico, perdida de propiedades físicas, agrietamiento, debilitamiento, desprendimiento de polvo, ocasionando porosidades que pueden terminar por permitir la entrada de otros agentes de deterioro al interior de la estructura de la obra, tal como la lluvia. El descoloramiento y blanqueamiento de la superficie debido a la radiación solar, sumado a otros aspectos como el viento, la lluvia, las plagas, puede ser un coctel perfecto que atente contra la integridad de la obra.

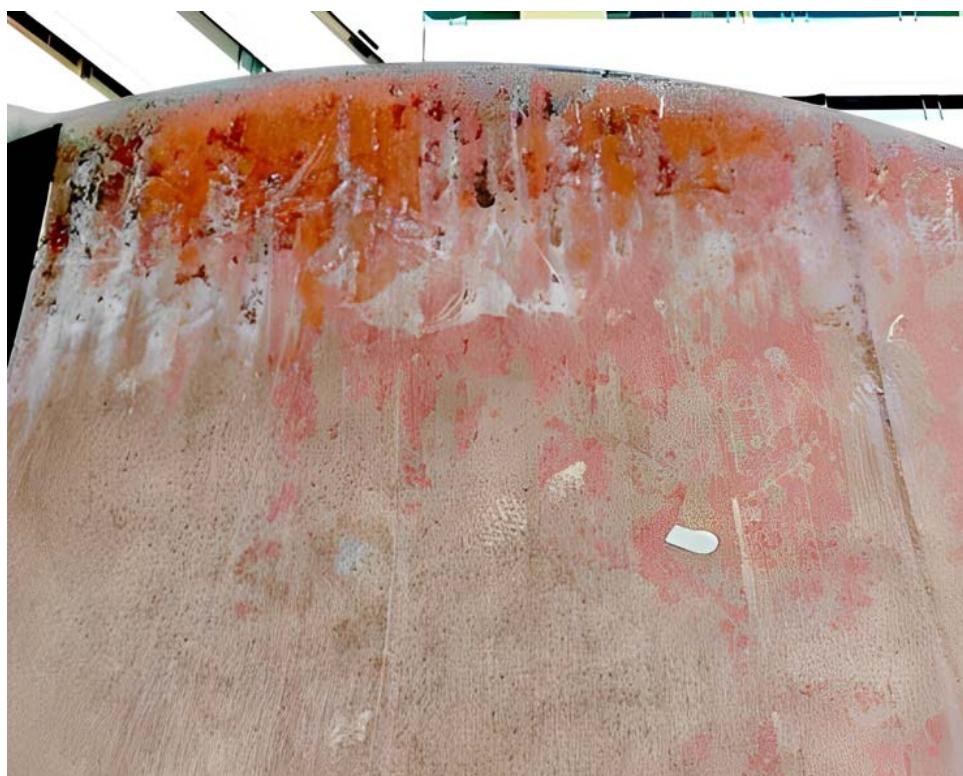
Probabilidad de ocurrencia		
		Poco probable	Probable	Muy probable
Importancia o impacto del deterioro	Muy grave	2		
	Grave			
	Leve			
Análisis: Análisis: Por ser una obra que esta a la intemperie, no existe la posibilidad de obtener “una temperatura correcta”, lo que en si mismo plantea la dificultad de tener que afrontar todas las temperaturas y mas en un ciudad como Bogotá, en donde a la madrugada se pueden tener temperaturas que rondan los 3, 4 grados de temperatura, hasta picos de calor al medio día a la tarde de 16 a 22 grados, lo que también puede alternarse con lluvia, lo que hace que la supervisión, el control, el cuidado, la impermeabilización, la protección con pinturas termo - resistentes se hace indispensable y necesaria.

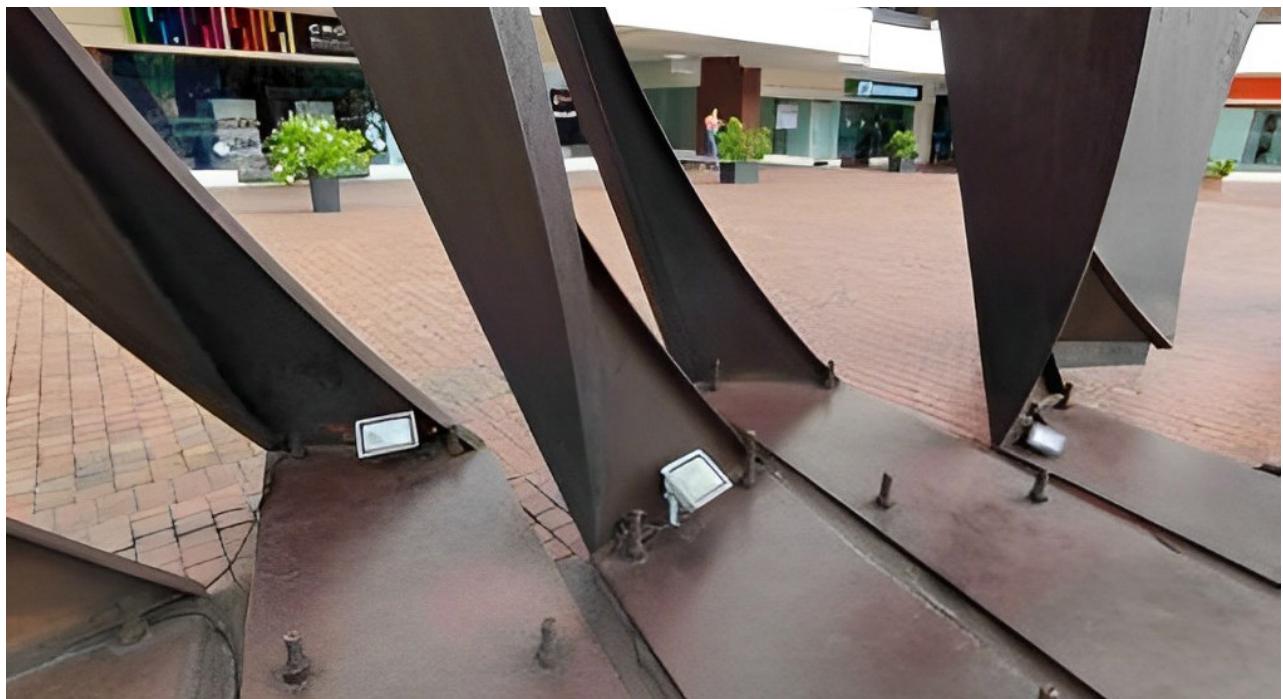
Probabilidad de ocurrencia		
		Poco probable	Probable	Muy probable
Importancia o impacto del deterioro	Muy grave			3
	Grave			
	Leve			
Análisis: Es claro que en general hay una desconexión de la ciudadanía con su entorno cultural, en este sentido debo decir que es lamentable que la inmensa mayoría de la población desconoce el valor, el sentido, la historia, el autor, y peor aun, el sentido de la obra, esto, sin entrar en asuntos mas escabrosos como el desconocimiento de la importancia de una obra de arte en el espacio publico o en cualquier parte, mas allá de su valor económico, que al parecer es casi el único que reconoce la mayoría de la población (incluso la de los "estratos" altos); esta obra, como todas las citadas a lo largo de este trabajo, no contienen en si una significación importante, que pueda servirle de referente social, histórico y cultural a la ciudadanía, afectando así su valor referencial, y por ende su recuperabilidad, integridad y fiabilidad como referente histórico y cultura (entre muchos otros); limitando el poder informativo de la obra.
