Evaluación de la efectividad de los procesos de desinfección de los utensilios en salones de belleza en un municipio de Cundinamarca

Constanza Lucia Corrales¹, Ligia Consuelo Sánchez¹, Jenny Carolina Olaya Tunjano², Claudia Patricia López Gómez²

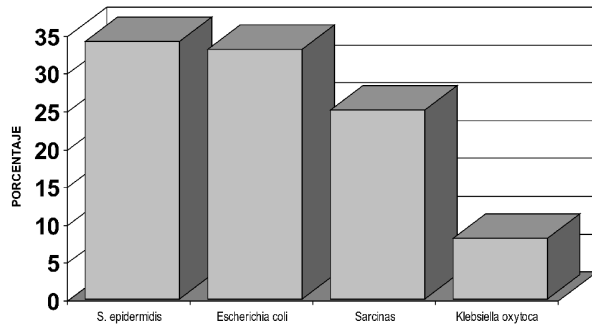
Microorganismos Cortacutículas

Figura 1. Microorganismos aislados en los cortacutículas.

En cuanto al grado de adecuación de los espacios físicos para la prestación del servicio, se observa que el 46% cuenta con un espacio adecuado, el 39% parcialmente adecuado y el 15% inadecuado, situación que genera riesgo de accidentes profesionales. En lo concerniente a las instalaciones de los servicios sanitarios, se obtuvo que tan sólo el 31% es adecuado, 53% parcialmente adecuado y 16% es inadecuado, aspecto que podría generar contaminación cruzada y diseminación de agentes infecciosos provenientes de la flora intestinal. El estudio permitió aislar microorganismos bacterianos a partir de los utensilios y equipos utilizados en los diferentes procesos de la prestación del servicio, como se muestran en las Figuras 1 a la 8.

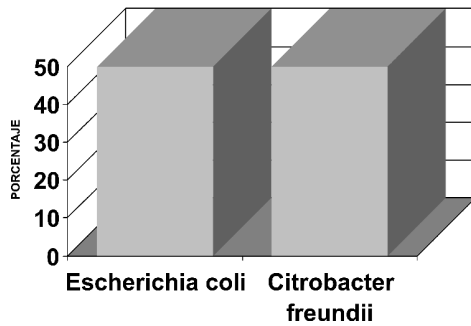
Microorganismos Tina Manicure

Figura 3. Microorganismos aislados en las tinas para el manicure.

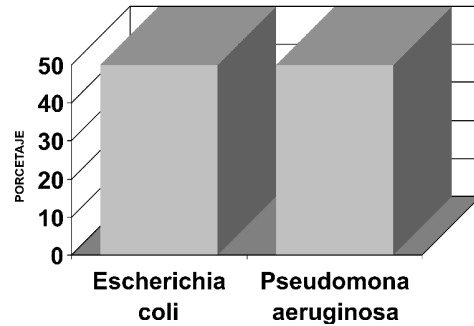
Microorganismos Tina Pedicure

Figura 4. Microorganismos aislados en las tinas para el pedicure.

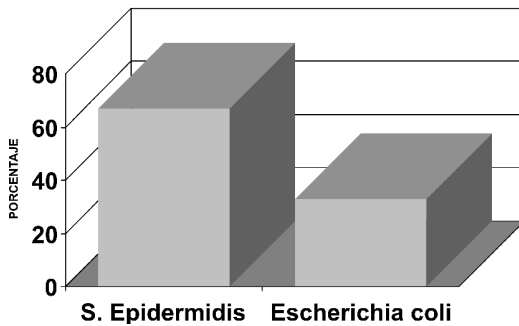
Microorganismos Patillera

Figura 5. Microorganismos aislados en las patilleras.

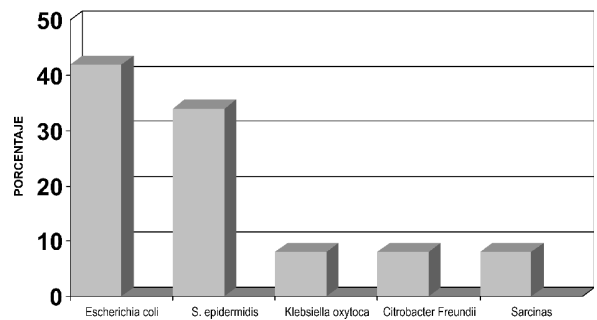
Microorganismos Peinilla

Figura 6. Microorganismos aislados en las peinillas.
